PATOLOGÍAS DE LOS PAVIMENTOS.

ENTREGA 09.

Andrés Costa

5.18. Patología de baches

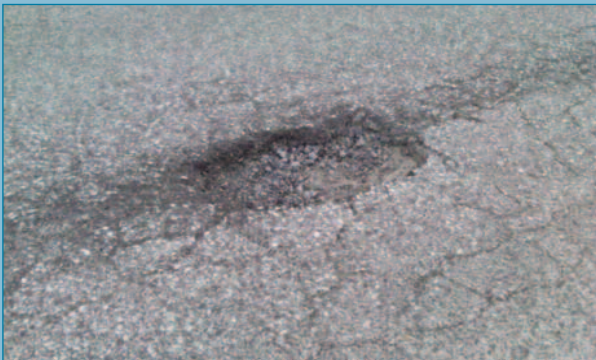
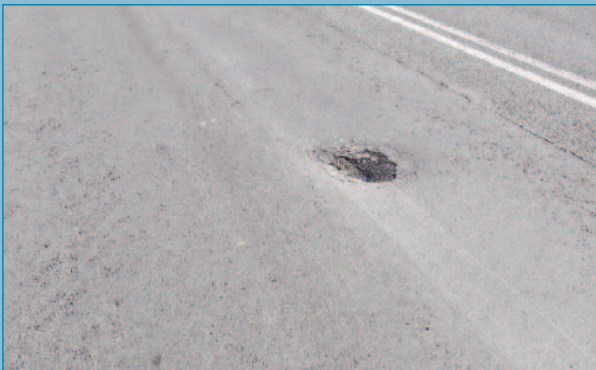
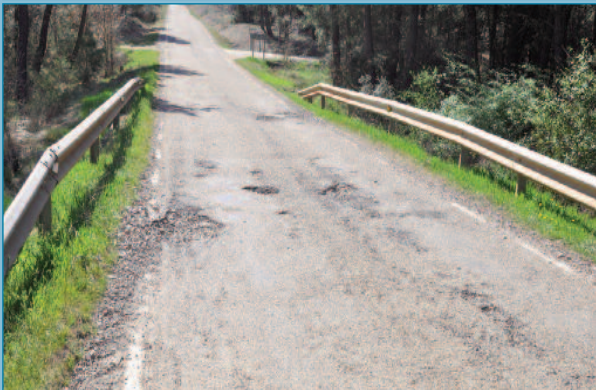
Se trata de una cavidad o desnivel localizados con cierta profundidad originado en las carreteras por diferentes causas, de forma irregular y de diferentes tamaños.

Figura 115. Ejemplos de la patología de baches.

Dependiendo del tamaño del bache el tratamiento para su reparación puede ser alguna de las actuaciones que se describen a continuación, siendo muy importante, en todo caso, detectar y subsanar la causa que lo ha provocado, para evitar su repetición (por ejemplo, un problema de drenaje).

Si se trata de un bache aislado y pequeño, se requiere de una reparación rápida pero provisional hasta realizar un tratamiento definitivo, se rellenaría mediante la aplicación de una mezcla bituminosa en frío.

Para cualquier otro tipo (bache grande o un conjunto de baches muy próximos entre sí), el tratamiento más adecuado sería eliminar la capa defectuosa mediante fresado y reponer con una nueva capa de mezcla bituminosa como rodadura y, dependiendo de la profundidad del bache, puede ser aconsejable reponer también la capa inferior si está parcialmente afectada.

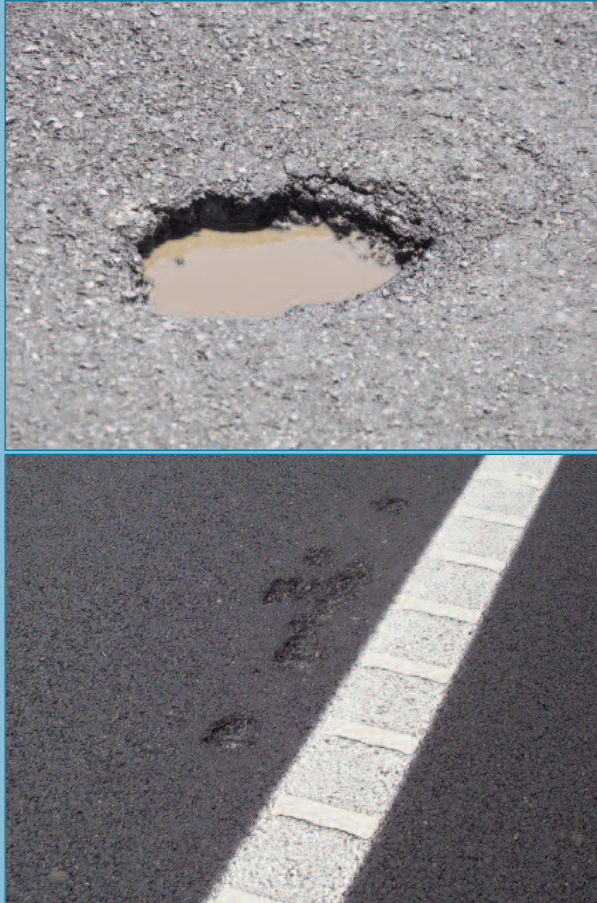
Figura 116. Más ejemplos de la patología de baches.

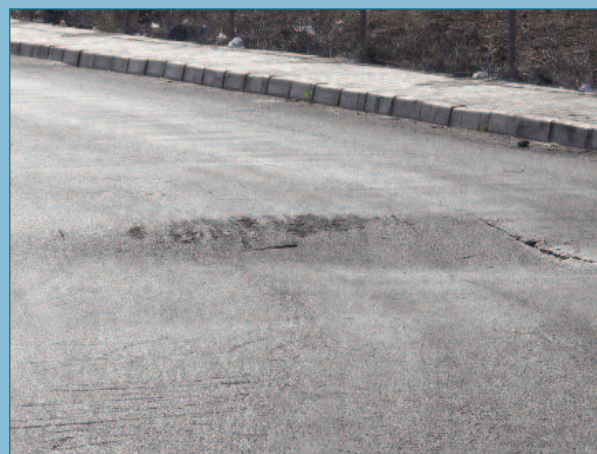
Figura 117. Escalón localizado en un punto de la vía.

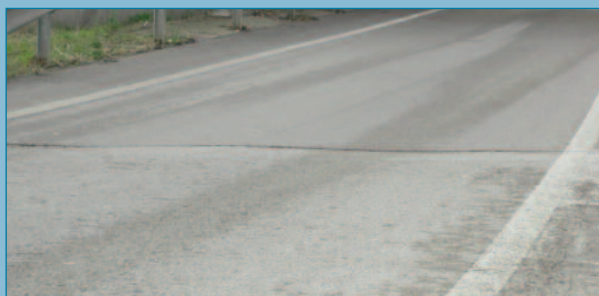
En caso que sea mala ejecución de obra, será el mismo momento de finalizar un tramo o zona de obra, cuando queda patente el defecto.

Figura 118. Escalón debido a mala terminación de tramo de obra.

Si se determina que el origen del defecto es debido a una mala ejecución de obra, la solución pasa por el fresado y re-

posición de zonas anteriores y posteriores, dejando al nivel adecuado la zona afectada.

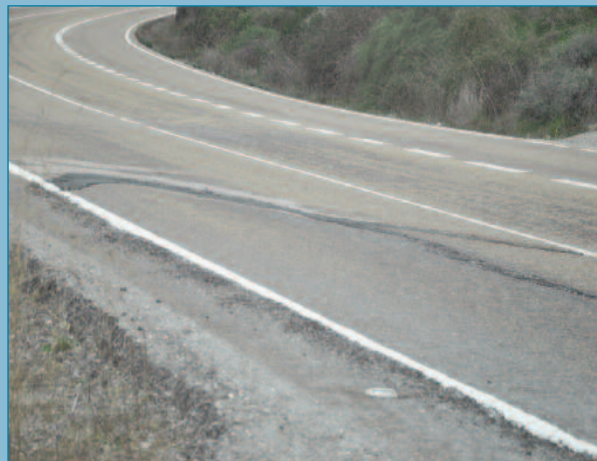
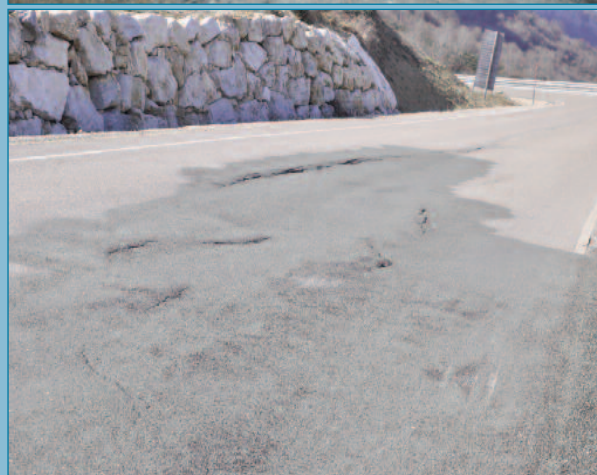
Si la patología es debida a un asentamiento de capas inferiores, tras la apertura al tráfico y con la obra aparentemente bien ejecutada, aparecen posteriormente y de forma gradual, hundimientos con el paso del tráfico.

Figura 119. Escalón debido a asentamiento localizado de las capas inferiores.

Si la patología es debida a un asentamiento o fallo de capas inferiores, en primer lugar debe analizarse el motivo que lo originó y resolverlo de forma adecuada. Una vez se ha reparado el asentamiento, se requiere un correcto procedimiento de extendido y compactación de MBC, de esta forma se minimiza la probabilidad de reaparición del escalón.

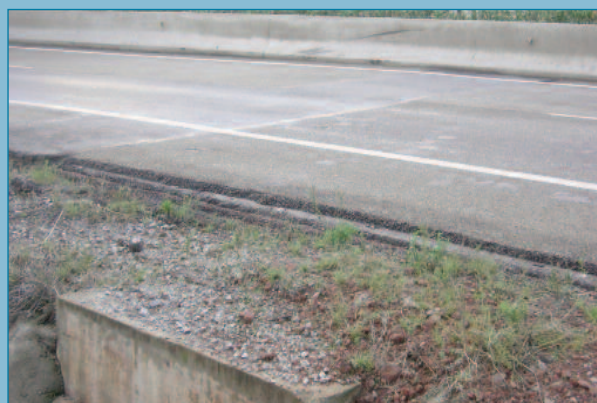
En caso que la patología esté producida por la presencia de una estructura, no será fácil detectarla en un primer momento, sino pasado un tiempo y habitualmente debido bien a un escaso espesor de capa, problemas de diseño con la MBC, un posible mal dimensionado de la sección o asociado a falta de losa de transición en la estructura, lo que provoca asientos diferenciales entre la mezcla asfáltica y la estructura rígida.

Figura 120. Escalón producido por la presencia de una estructura.

Si la causa de la patología se debe a la transición del firme normal, con capas granulares, a la estructura o a la losa de hormigón, una buena solución es construir las denominadas losas de transición que evitan el asentamiento del material granular escasamente compactado junto a la estructura.

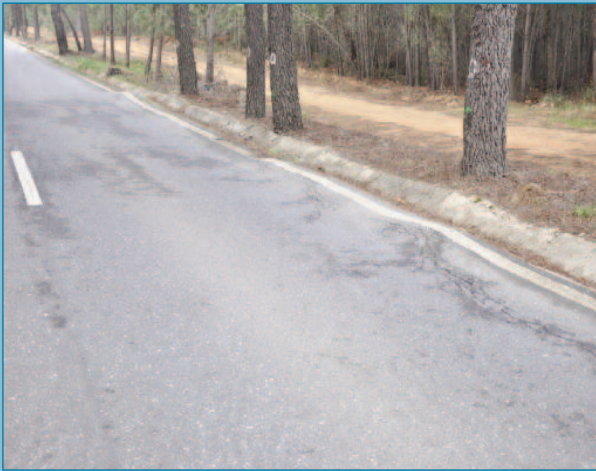
Figura 121. Escalones producidos por afección al firme de las raíces de los árboles próximos a la carretera.

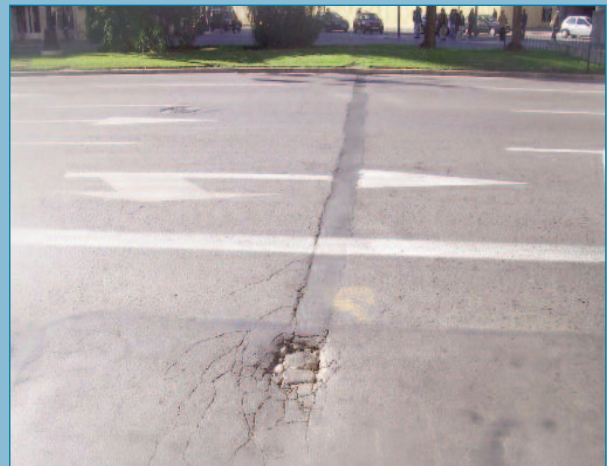
Figura 122. Escalón producido por asentamiento de zanja mal reparada.

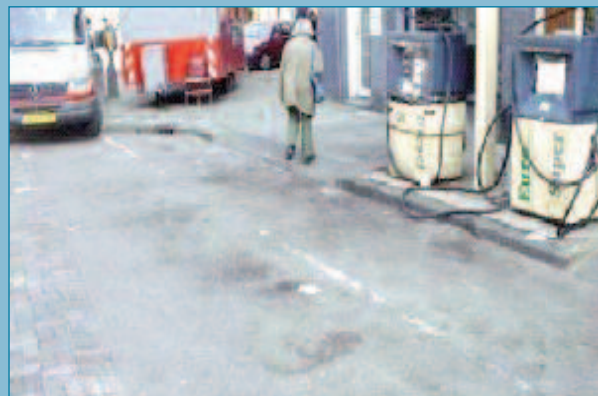
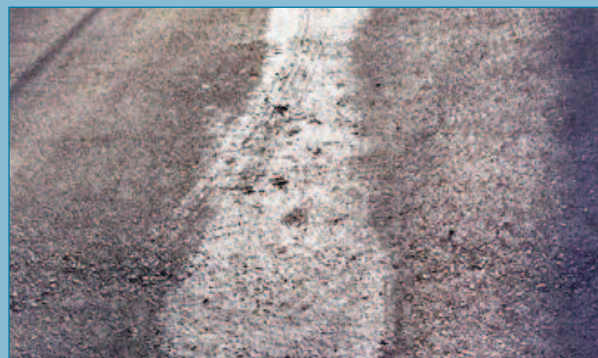
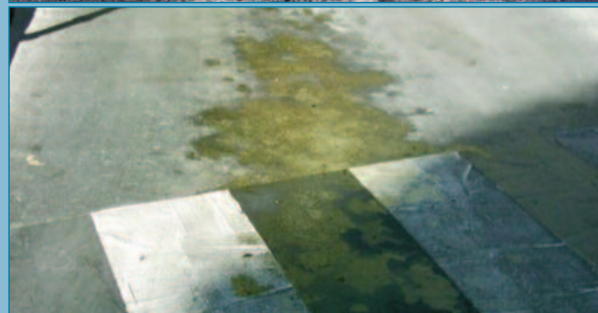
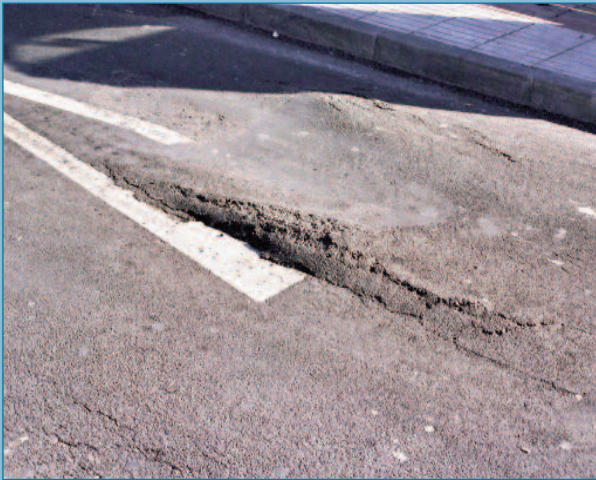
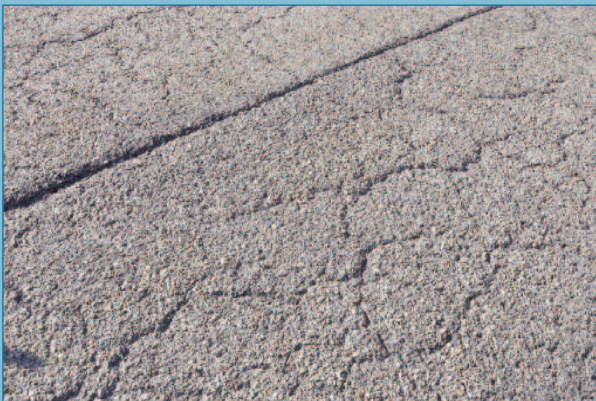
Los hidrocarburos provocan una descomposición de las características del ligante bituminoso produciendo una pérdida de cohesión en la mezcla asfáltica, lo que origina una al-

teración de la capa del firme afectada con deformación del mismo y/o con pérdida progresiva del material de la calzada. Cuanto más impermeable sea la superficie menor será la afección del carburante.

Figura 123. Diversos casos de vertidos superficiales de combustibles y afecciones al firme.

Cuando son continuados, el firme acaba deteriorándose

hasta tal punto que la única solución es el fresado de la mezcla bituminosa hasta el espesor afectado y su reposición con otra mezcla bituminosa fabricada con betunes especiales, que presente un mejor comportamiento y resistencia a la acción de estos carburantes, aceites, etc.

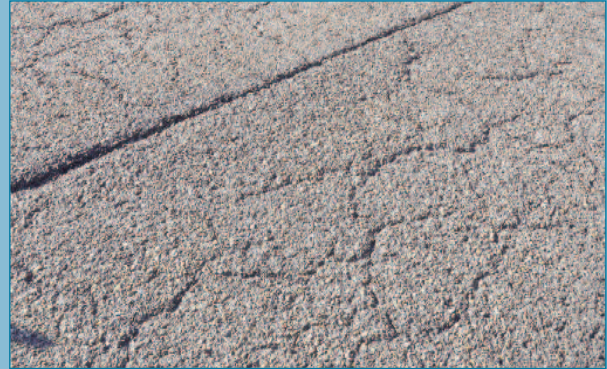
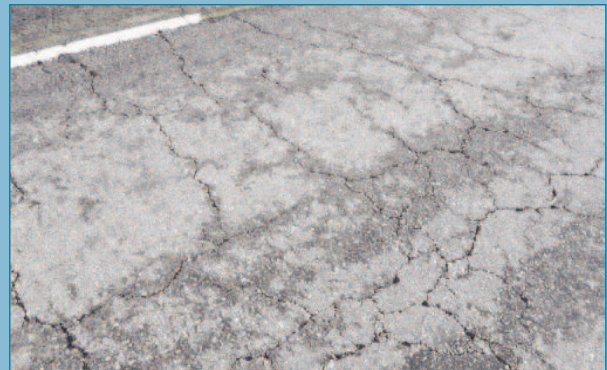
Figura 124. Agrietamiento de la capa de rodadura afectada por el vertido de sales como tratamiento anti hielo y las bajas temperaturas.

En relación a las sales fundentes, para entender la causa que origina el deterioro del firme, en primer lugar deberemos saber el tipo de fundente empleado. En España, los fundentes que se vienen utilizando de forma generalizada para el mantenimiento de la vialidad invernal en la carretera son el Cloruro Sódico (ClNa) y el Cloruro Cálcico (Cl₂Ca). Es el ion cloruro el que provoca un efecto corrosivo en el betún y en combinación con el agua disminuye la adhesividad pasiva de la mezcla provocando descarnaduras en el pavimento. Asimismo, debido al aceleramiento del proceso de oxidación del ligante bituminoso, provocan un exceso de fragilidad y pérdida de flexibilidad con la consecuente facilidad de agrietamiento del firme.

En el caso de las sales fundentes, la alternativa para evitar un mayor deterioro del pavimento es el empleo de otros fundentes con menor afección en el mismo. Como esto económicamente no está resuelto, la solución pasa por la utilización en capa de rodadura de mezclas bituminosas con un contenido mayor de ligante y más flexibles, con un mejor comportamiento en presencia de la sal y de las bajas temperaturas.

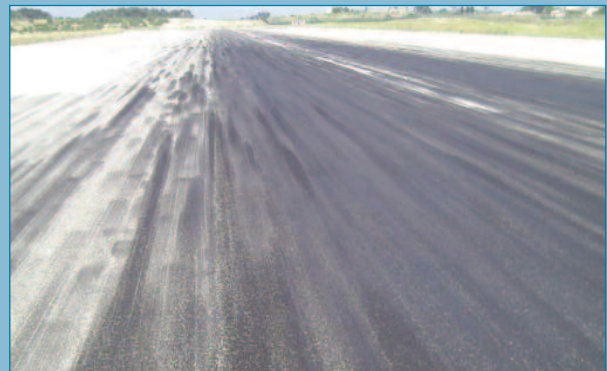
La presencia de caucho proveniente de los neumáticos de las aeronaves sobre las zonas de toma de tierra en las pistas de vuelo, modifica sensiblemente el valor de la textura superficial y de la resistencia al deslizamiento, disminuyendo ambos parámetros.

Figura 125. Depósitos de caucho de los neumáticos en la zona de toma de tierra de pistas de vuelo de aeropuertos.

En el caso del caucho en la pista de vuelo de aeropuertos, la solución es la limpieza periódica de este caucho antes de que afecte claramente a las características superficiales (textura y resistencia al deslizamiento).
