PATOLOGÍAS DE LOS PAVIMENTOS.

ENTREGA 13.

PATOLOGIAS EN LOS FIRMES DE CARRETERAS Y AEROPUERTOS

Denominación de la patología: **09 GRIETAS CONSTRUCTIVAS** (grietas de construcción, de ensanches y de asentamientos).

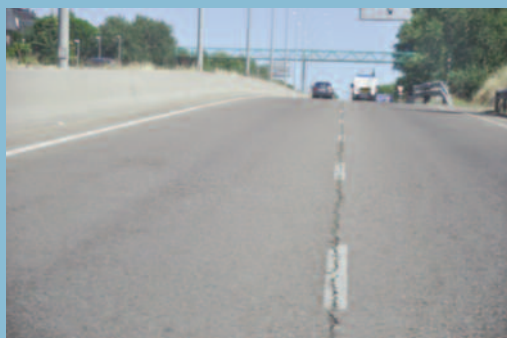
Grieta constructiva entre capas de mezcla bituminosa contiguas y extendidas por separado

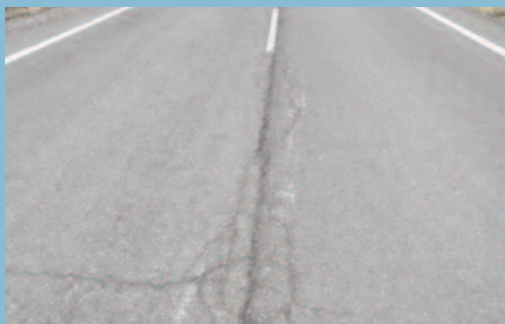
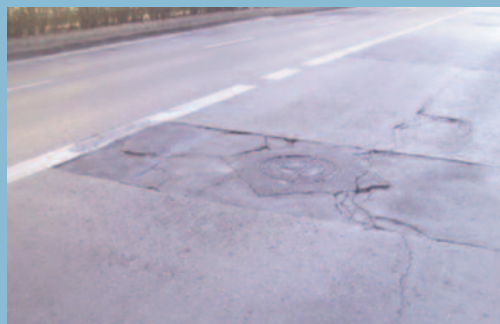
Deterioros alrededor de grietas constructivas

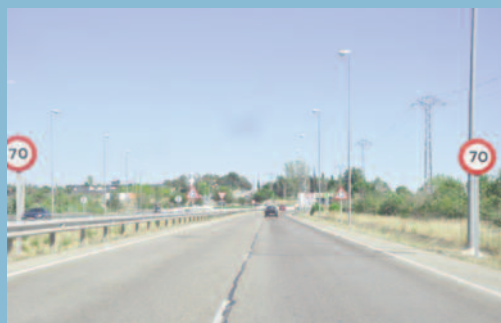
Sellado de grietas constructivas

Si nos referimos en exclusiva al defecto "grieta" sin ningún otro deterioro asociado, la reparación consistiría en su sellado con masillas elastoméricas.

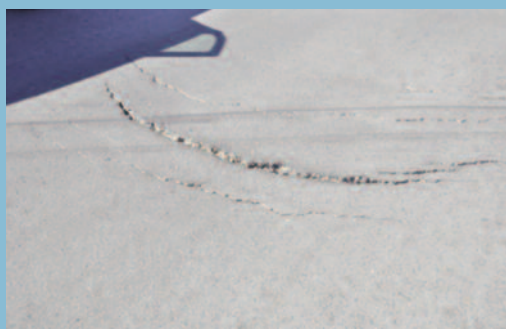
Grietas parabólicas

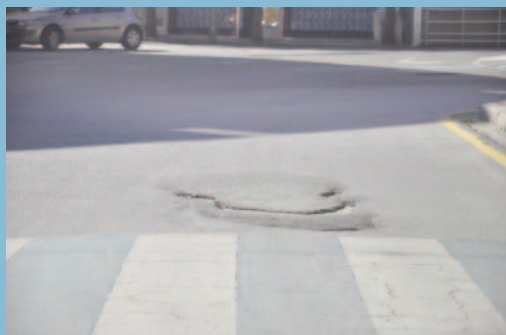
También están influenciados por las características del tipo de emulsión utilizada en el riego de adherencia y de las mezclas bituminosas, pues se ven favorecidas cuando las mezclas son pobres de ligante, o tienen un exceso de finos o están muy envejecidas y agotadas. Cuando las mezclas tienen un exceso de ligante se suelen producir acompañadas de arrollamientos.

Grieta parabólica con arrollamiento de la mezcla bituminosa

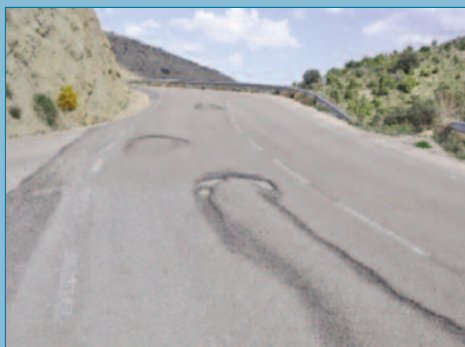
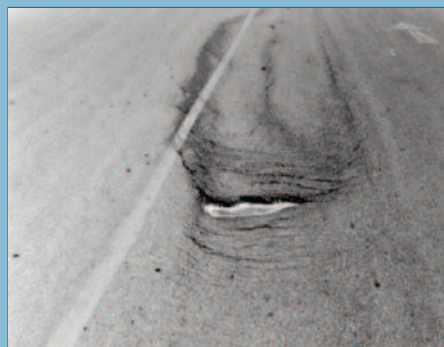
Grietas parabólicas con desprendimiento de material suelto de la mezcla bituminosa

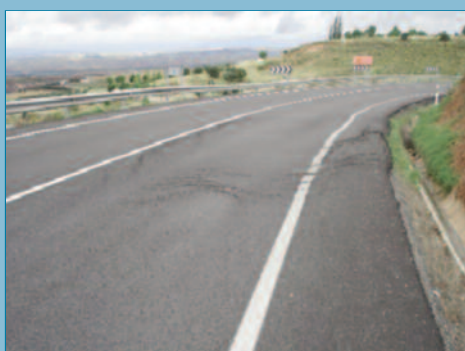
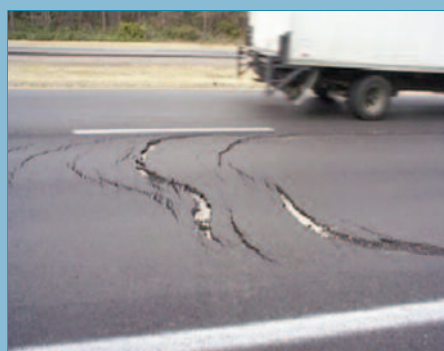
Grietas parabólicas afectando a carril completo e incluso al arcén

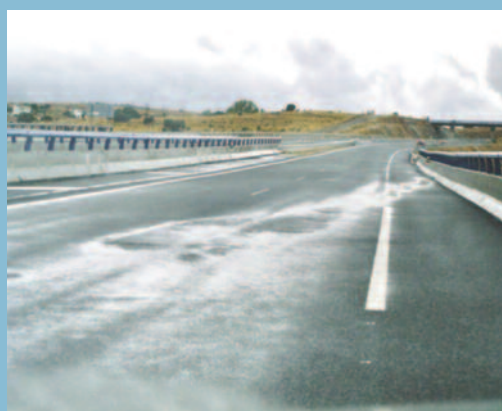
Formación de charcos de agua localizados en un pavimento drenante

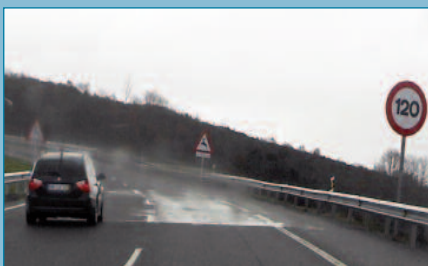
Variación brusca y localizada de la drenabilidad

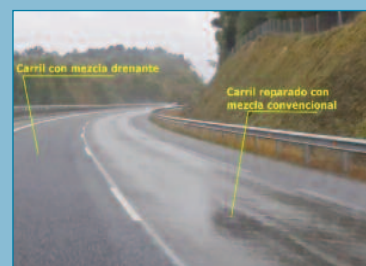
Cuando en reparaciones de capas drenantes se emplean mezclas convencionales, se da lugar a la aparición de zonas con lámina de agua en superficie, que sorprenden al usuario, suponiendo un peligro para la circulación. Asimismo, cuando en una calzada con pavimento drenante se rehabilita un solo carril con mezcla convencional se da lugar a una situación incómoda y peligrosa para el usuario (ver fotos más adelante).

Efecto de carriles con diferente textura

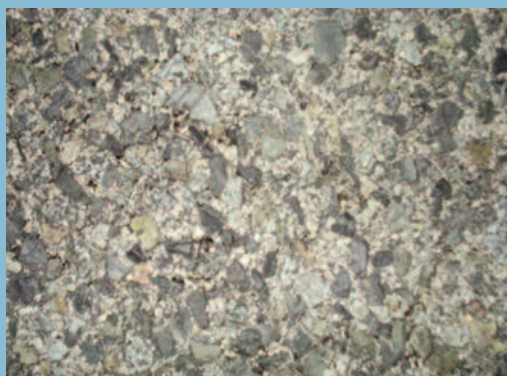
Árido grueso pulido

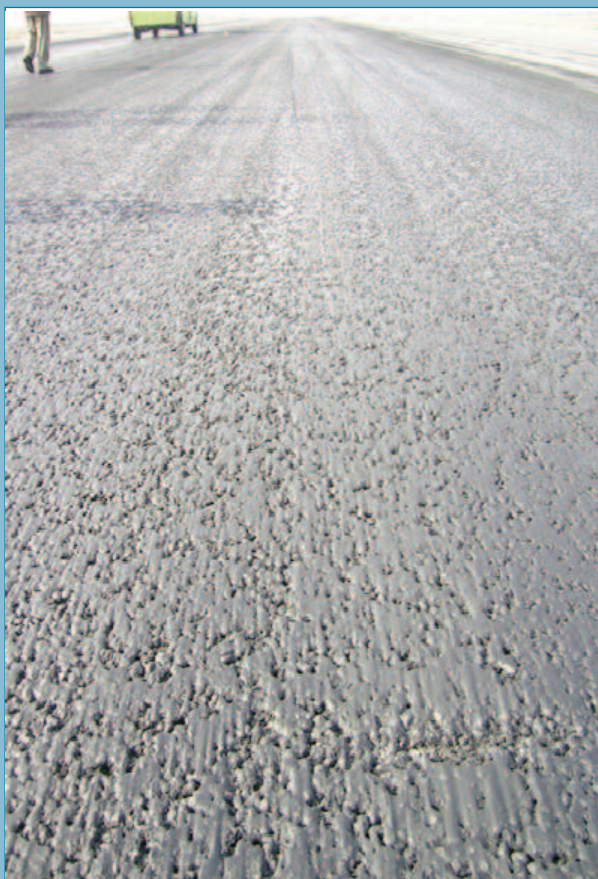
Depósito de caucho en toma de tierra de los aviones en pista aeropuerto
