PATOLOGÍAS DE LOS PAVIMENTOS.

ENTREGA 14.

PATOLOGIAS EN LOS FIRMES DE CARRETERAS Y AEROPUERTOS

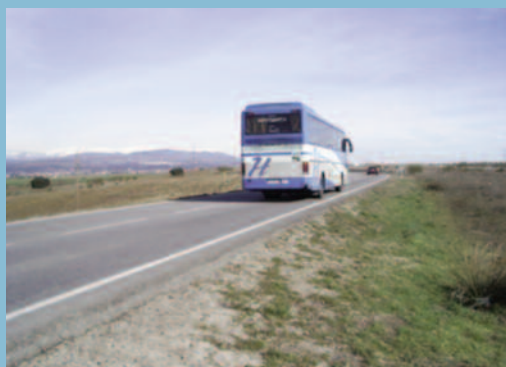
Arcén con anchura muy escasa

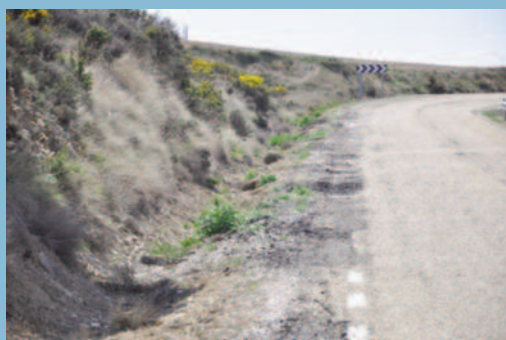
Arcén en mal estado no utilizable

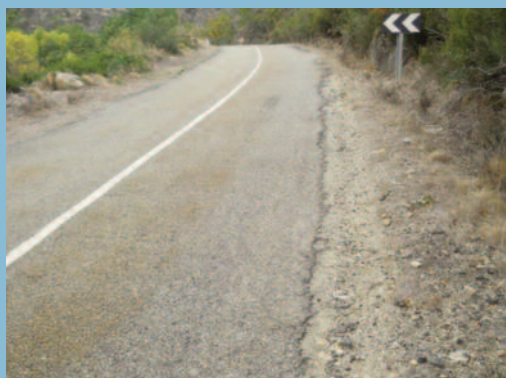
Arcén inexistente, y calzada reducida por mordientes laterales deteriorados

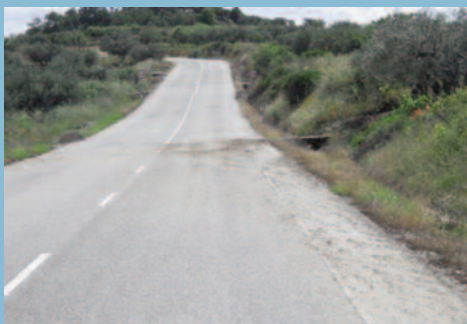
Arcén sucio, con arrastres

- Limpieza y despeje adecuado de estas zonas, mediante equipos de vigilancia y mantenimiento de la vialidad que actúen en tiempo real ante cualquier incidencia.

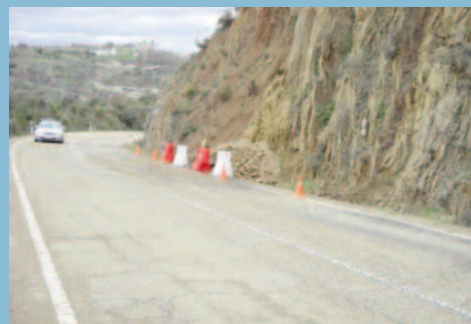
Arcén inutilizado por desprendimientos

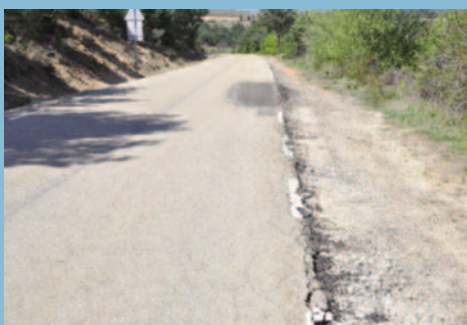
Arcén inutilizado por mordiente en mal estado

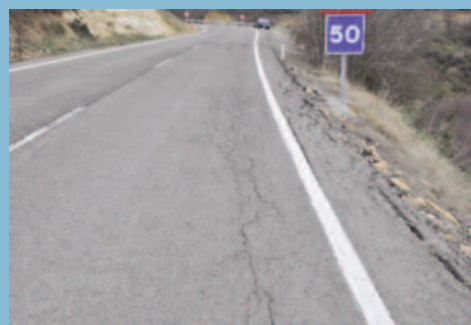
Arcén agrietado por asiento de terraplén

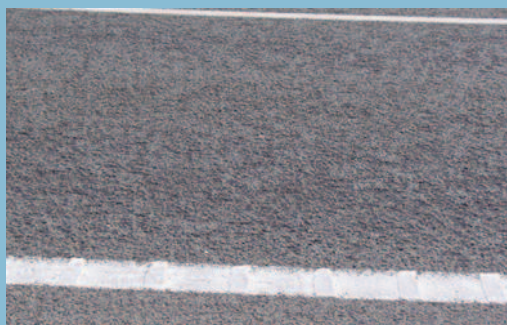
Descarnadura del pavimento

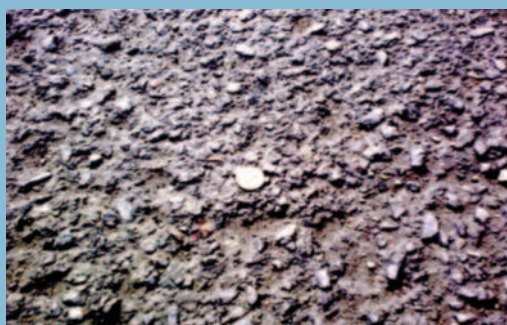
Detalle de la descarnadura

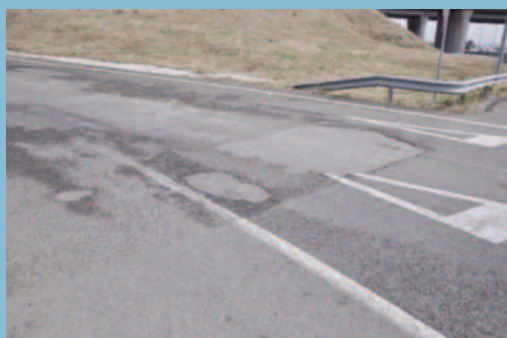
Descarnadura en fase avanzada con pérdida parcial de la capa de rodadura

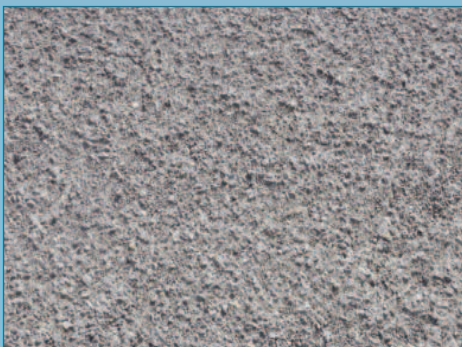
Descarnadura en fase avanzada y con árido suelto

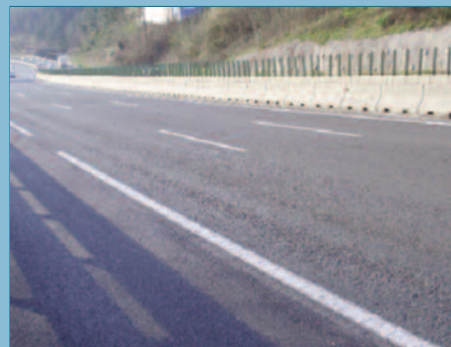
Descarnadura en fase inicial

Al inicio del defecto, en su fase inicial, podemos hacer un tratamiento superficial como por ejemplo una lechada bituminosa o microaglomerado en frío, que evita la progresión del defecto y devuelve la comodidad de la conducción en la capa de rodadura.

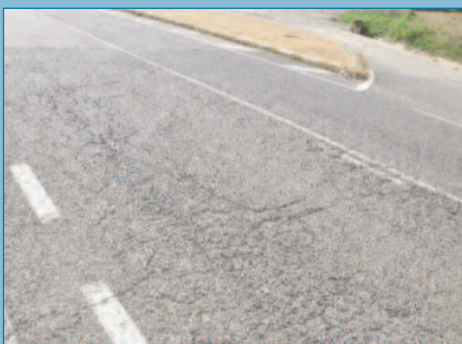
Descarnadura en fase muy avanzada que requiere fresado y reposición total de la capa

Cuando el efecto es generalizado, se debe de eliminar por fresado toda la capa en mal estado, incluso un centímetro más de la capa inferior, y reponerla con mezcla bituminosa nueva, similar a la inicialmente existente, para tener continuidad en todo el pavimento.

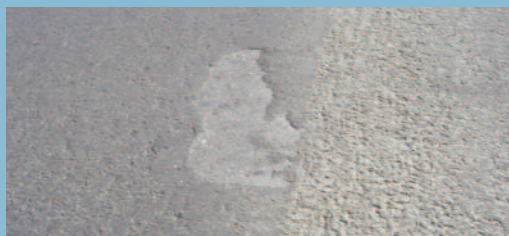
Peladura aislada

Cuando se trata de una peladura aislada, es suficiente con parchear la zona afectada tratando de eliminar previamente la causa que ha motivado la patología (suciedad, mala adherencia, presencia de grietas por las que sale agua y finos, etc.).

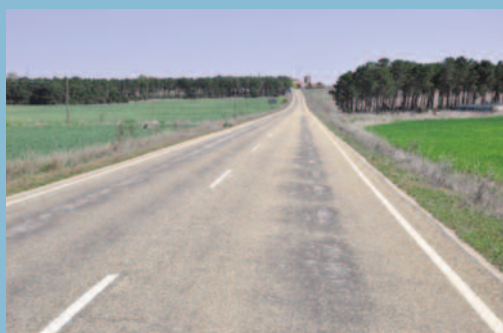
Peladura generalizada en una capa de lechada bituminosa

Cuando la peladura es generalizada, será necesario volver a ejecutar la capa de rodadura nuevamente, tratando de evitar las causas que han producido la peladura inicial.

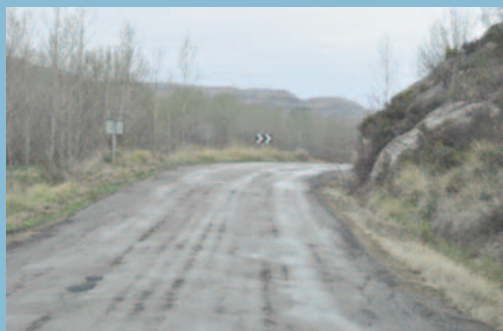
Peladuras en tratamientos superficiales de riegos con gravillas

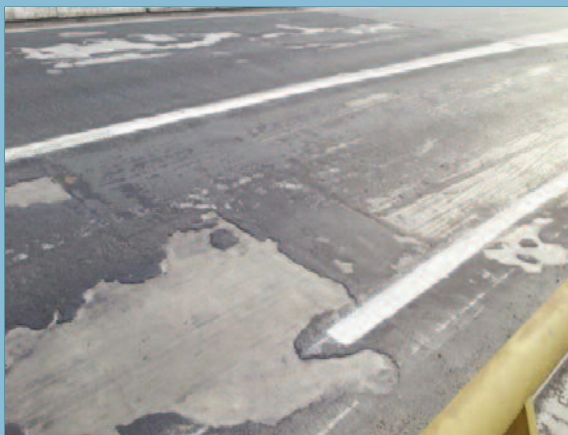
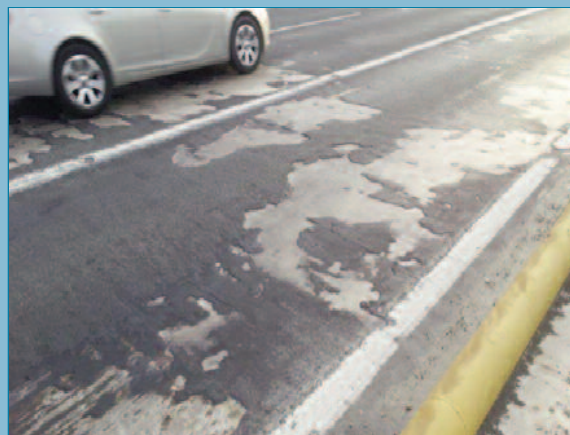
Peladuras en capas bituminosas muy delgadas sobre pavimento de hormigón

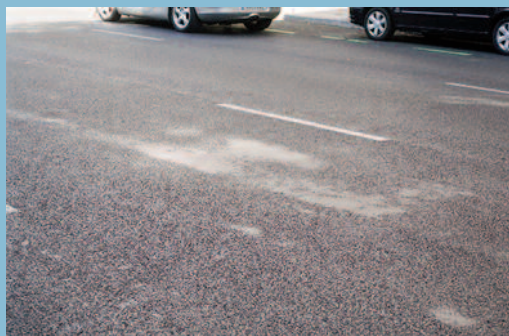
Exceso dotación del riego de adherencia

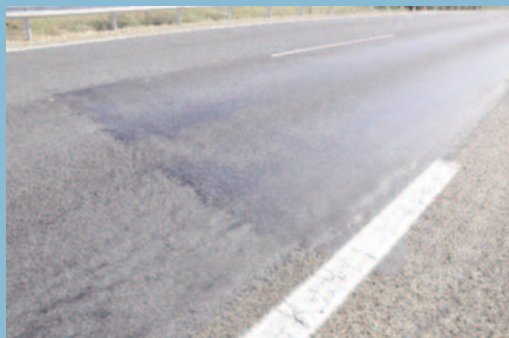
Exudación en un tratamiento con microaglomerado en frío

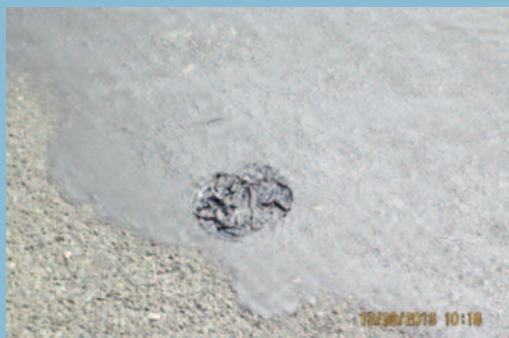
Exceso de ligante muy blando

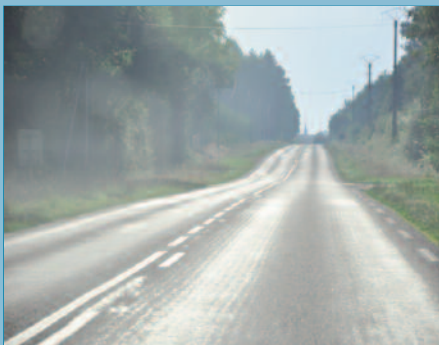
Exudación con nivel de severidad media

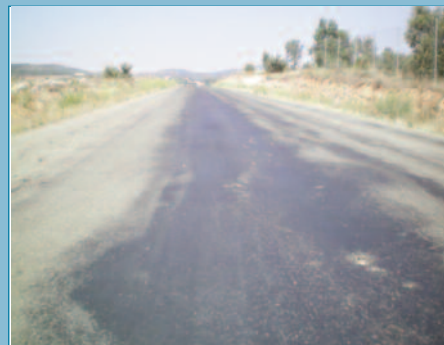
Exudación con nivel de severidad alta
