10.- Ondulaciones

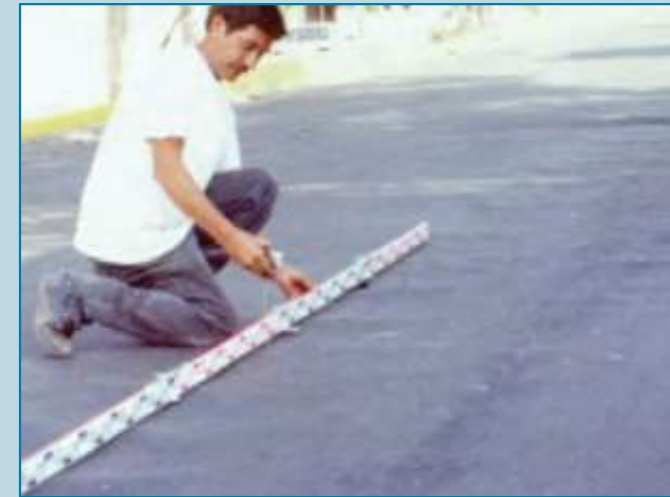
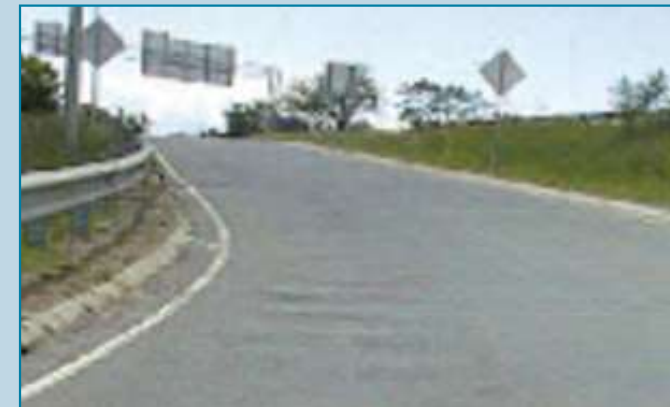
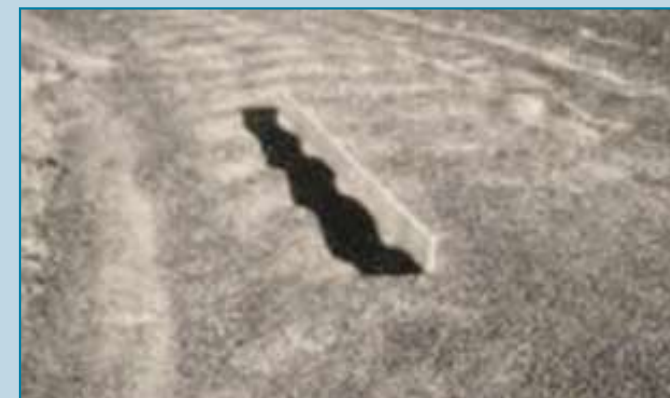
Deformación del perfil longitudinal con crestas y valles espaciados a distancias cortas. A veces se acompañan con grietas semicirculares o curvadas

Supone un riesgo de pérdida de estabilidad y adherencia en el vehículo al alterar anormalmente el trabajo de las suspensiones y mantenimiento del correcto contacto neumático-pavimento. el riesgo para las motos es sensiblemente mayor que para los vehículos de cuatro ruedas o mas.

En caso de lluvia se puede acumular agua, añadiendo peligro de deslizamiento por hidroplaneo (perdida del contacto neumático pavimento por formación de lamina de agua interpuesta).

Todos los peligros descritos aumentan en caso de estar el defecto situado en zona de curva.

Altera el confort de los usuarios y afecta a la durabilidad mecánica del vehículo

La reparación pasa por eliminar la capa deteriorada en su totalidad y sustituirla por una nueva con un perfil y planeidad correcta.
