Diseño y ejecución de un proyecto de reciclado in situ con asfalto espumado en Uruguay

El reciclado de pavimentos in situ mediante el estabilizado con asfalto espumado se implementó como solución para la rehabilitación de pavimentos en Uruguay, logrando la construcción de pavimentos duraderos y sostenibles, aprovechando gran parte del paquete estructural existente. El presente trabajo describe un proyecto de reciclado in situ con asfalto espumado, desde los estudios previos y el correspondiente diseño resultante, hasta su ejecución y posterior evaluación de desempeño.

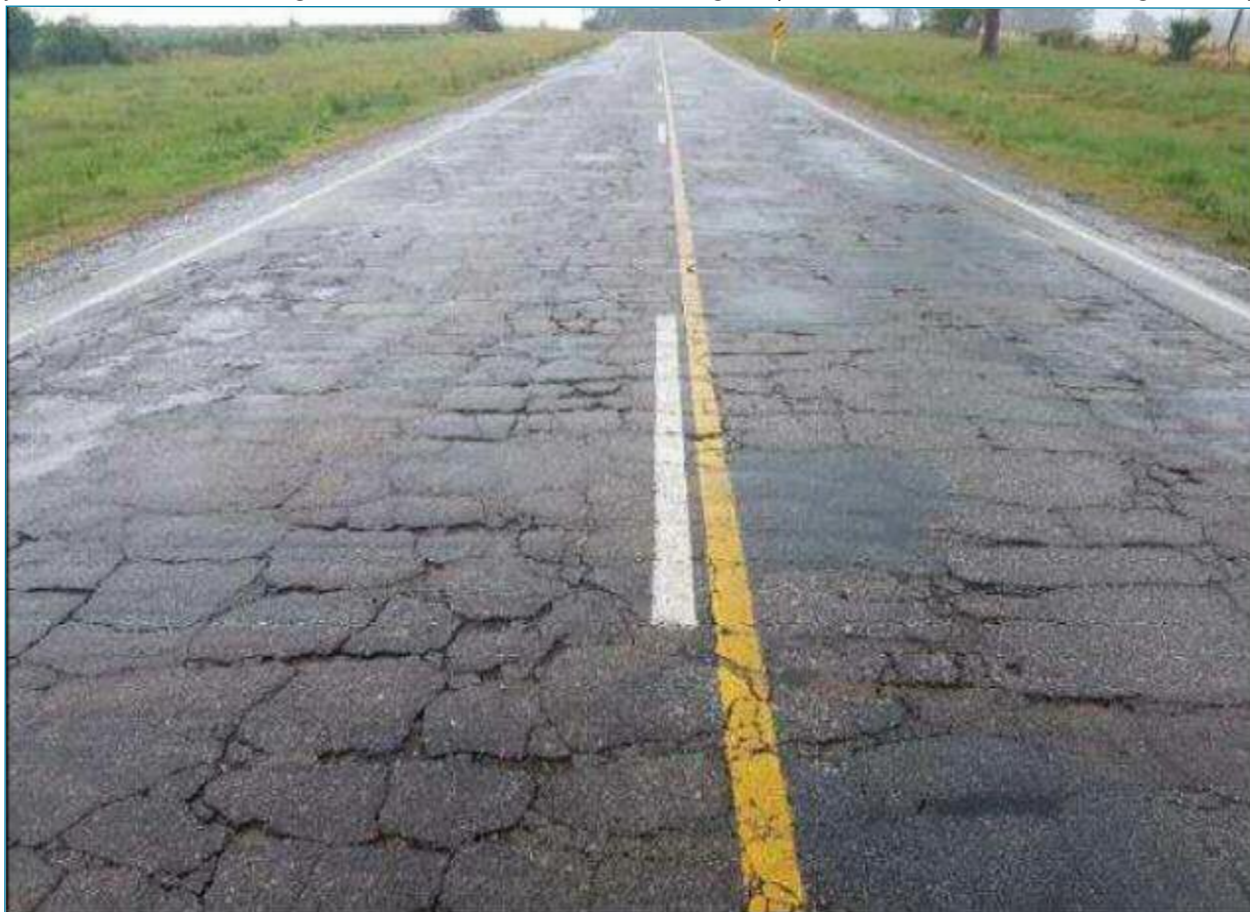
Figura 2. Estado previo del pavimento a rehabilitar

Se trata de un pavimento flexible, con capa de rodadura de mezcla asfáltica altamente fisurada que ha tenido diversas intervenciones de mantenimiento, de distinta magnitud y calidad, tal como ilustra la Figura 2.

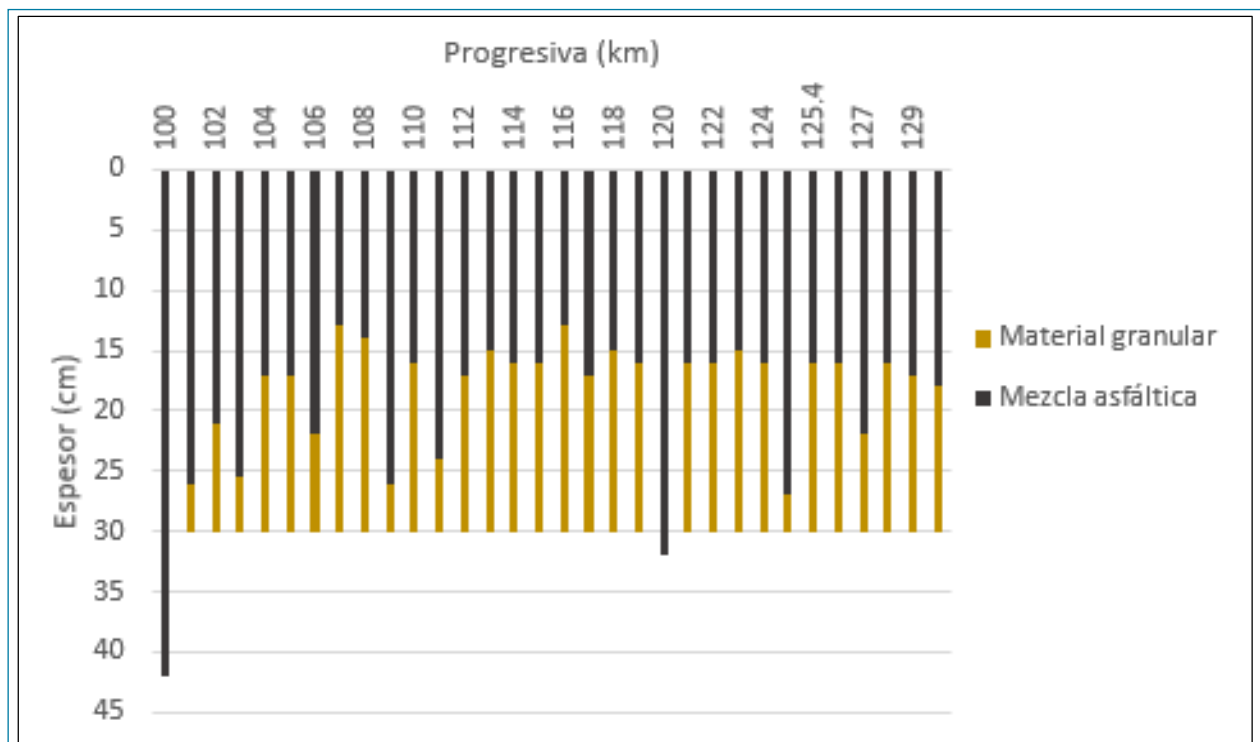
Figura 3. Espesores de mezcla asfáltica existente

Se resumen algunos de los resultados obtenidos en la Figura 3 y en la Tabla 2.

- Se cuenta con un espesor promedio de mezcla asfáltica de 19 cm, que para el primer kilómetro aumenta considerablemente, alcanzando espesores de entre 42 y 47 cm. Esto se tratará de manera diferencial al momento de la ejecución.
- Los valores de CBR obtenidos para la subrasante por correlación con DCP son del orden de 15%. En este sentido se puede afirmar que al momento de realizar los ensayos la subrasante se encuentra en un estado seco, que le otorga un alto grado de consolidación que hace que al correlacionar el índice de penetración con el CBR se obtenga un valor elevado. Consideran-

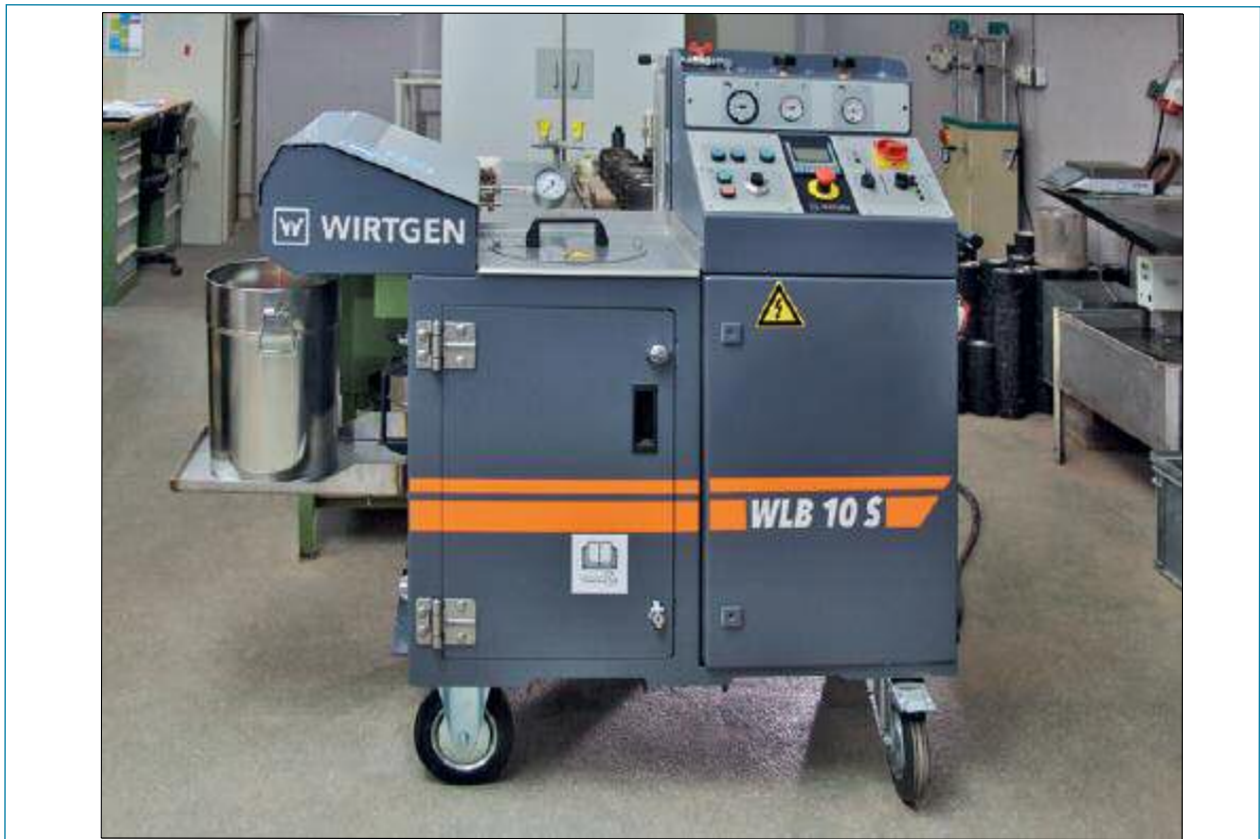
Figura 7. Unidad de espumado de laboratorio [4]

Se usa una unidad de espumado de laboratorio que cuenta con una cámara de expansión, como se muestra en la Figura 7, en conjunto con un mezclador de paletas, para estabilizar y mezclar el material y así replicar el trabajo de la recicladora in situ. Durante el mezclado se trabaja con un contenido de humedad del orden de 70-80% de la humedad óptima del material previo a su estabilizado.

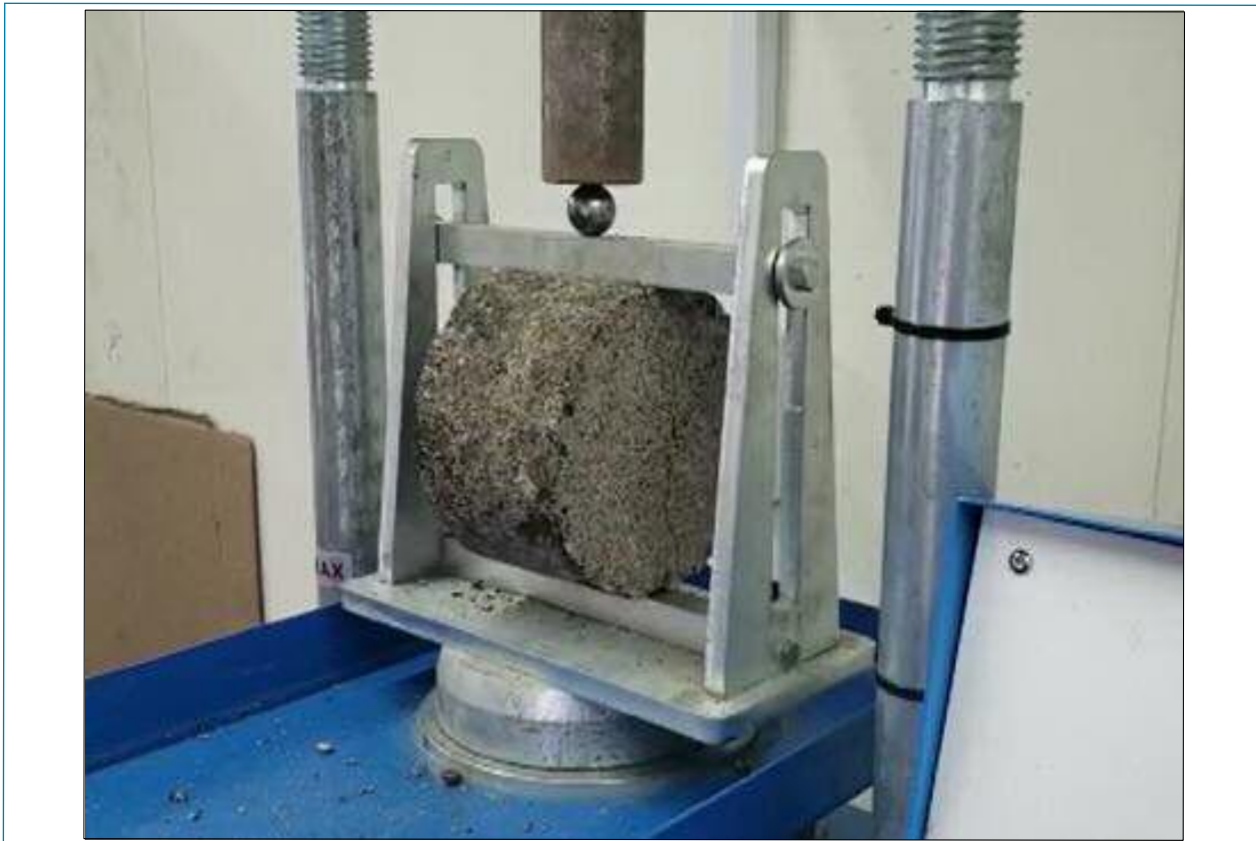
Figura 8. Ensayo de resistencia a la tracción indirecta

ción indirecta (ITS por su sigla en inglés, indirect tensile strength). Para los tres diseños propuestos, y considerando el agregado de 1% de cemento Portland, se moldean probetas para dosis de asfalto de 1.8%, 2.0% y 2.2% en peso de material seco, que se ensayan en condición seca y saturada.

De acuerdo a los resultados obtenidos y la especificación para BSM2, detallados en la Tabla 5, se define el óptimo de asfalto en 2% ya que tanto los valores secos como saturados cumplen con los requisitos de diseño. Se descarta el 1,8% por

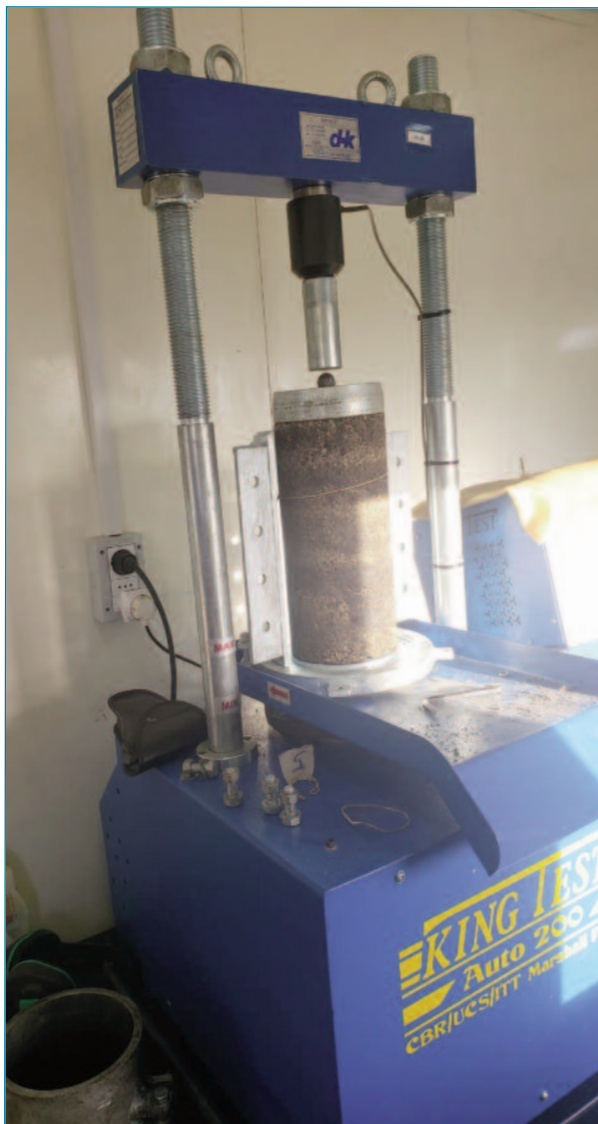
Figura 9. Ensayo triaxial sin confinamiento

Las condiciones de humedad de trabajo se mantienen tanto para el mezclado como para la compactación, cuya metodología únicamente cambia en el número de capas que se compactan, ya que estas probetas son de 30 cm de altura, como muestra la Figura 9.

Una vez definido el porcentaje óptimo de asfalto en 2%, se selecciona el diseño final sometiendo a cada una de las mezclas al ensayo triaxial tanto seco como saturado. De este ensayo se obtienen las propiedades de cohesión y fricción interna que definen al material estabilizado, y de su condición saturada se tiene un mejor conocimiento de su susceptibilidad frente a la humedad.

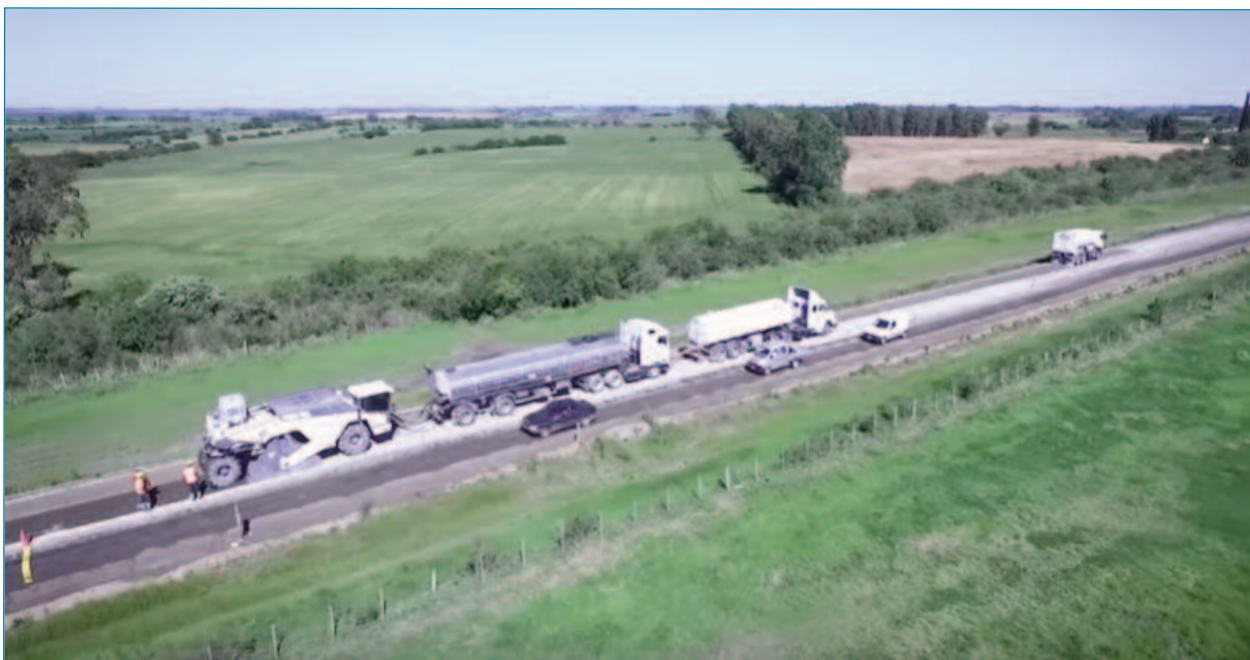
Figura 10 Tren de reciclado in situ

de estudio, implicó el trazado de un cuidadoso plan de trabajo, para asegurar una adecuada distribución de los materiales, optimizando las pasadas de cada uno de los equipos (esparcidora de cemento portland, recicladora y maquinaria de compactación) y garantizando un adecuado solape entre cortes, sin exceder la superposición del estabilizado, ya que el exceso de cemento podría dar problemas. La Figura 10 ilustra el tren de reciclado que permite la correcta ejecución del estabilizado in situ, teniendo posteriormente etapas de perfilado y compactación, para lograr las pendientes transversales adecuadas para la capa de base, pero con especial énfasis en la compactación, para garantizar los valores finales de resistencia alcanzados a nivel de laboratorio.

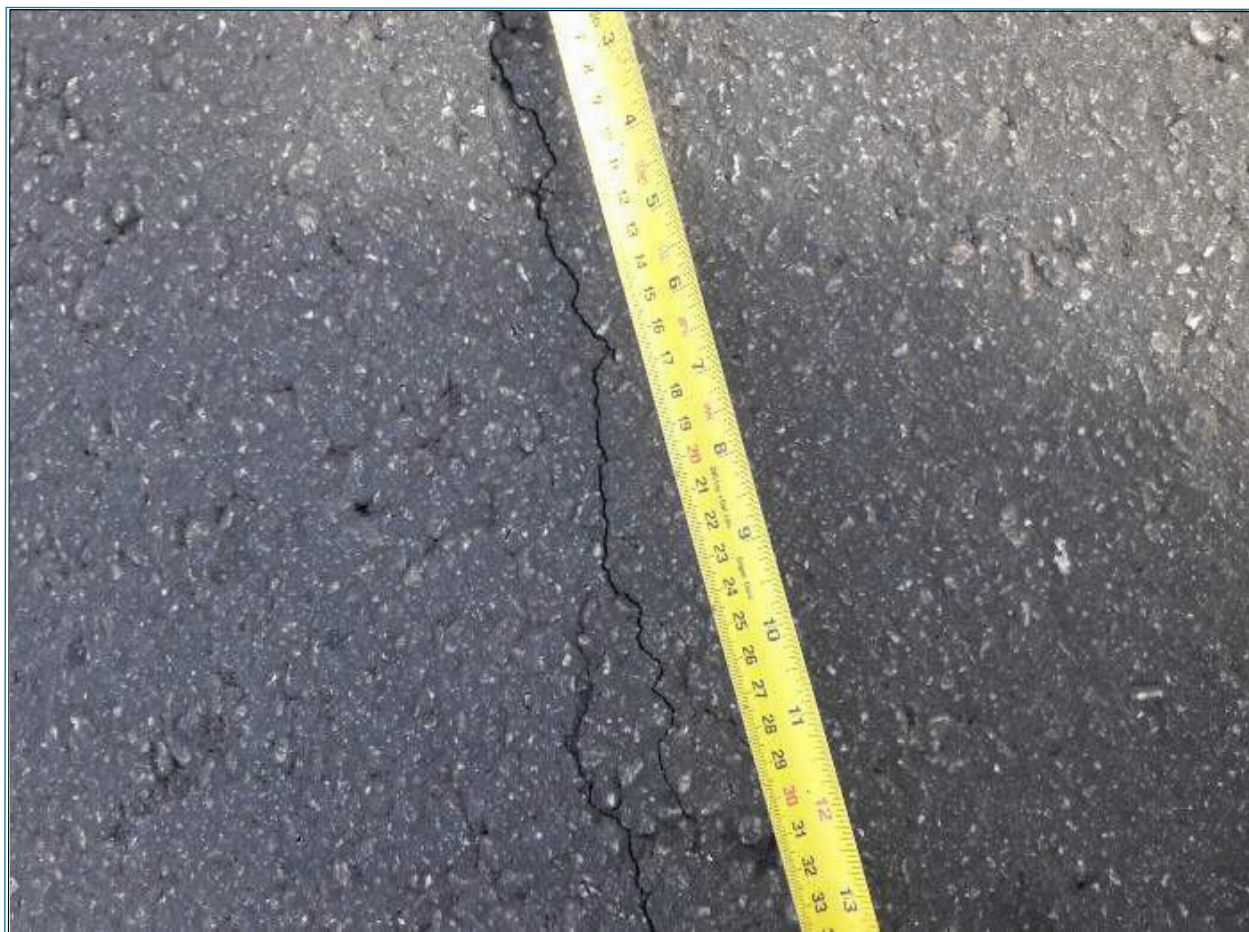
Figura 11. Fisuración encontrada en mezcla asfáltica

Sin embargo, el principal desafío que impuso el proyecto fue la fisuración encontrada tanto en la capa de base estabilizada como en

la capa de mezcla asfáltica, como muestra la Figura 11.

Ante la situación encontrada se pudo concluir que, por un lado, como los valores de densidades y de resistencia obtenidos en la etapa de obra fueron adecuados, y además se presentaba con ausencia de deformación, no podían ser atribuibles a fallas en el comportamiento mecánico del material estabilizado.

Finalmente, se pudo categorizar alguna fisuración, por su localización y espesor (menor de 3mm), como un exceso de cemento Portland presente en los solapes constructivos, mientras que otras fisuras de mayor espesor surgieron por causa de movimientos de la subrasante, que en zonas fue caracterizada como arcillosa. Éstas se propagan desde la subrasante hacia las capas superiores, fueron oportunamente selladas y hasta el momento no han mostrado mayor evolución.

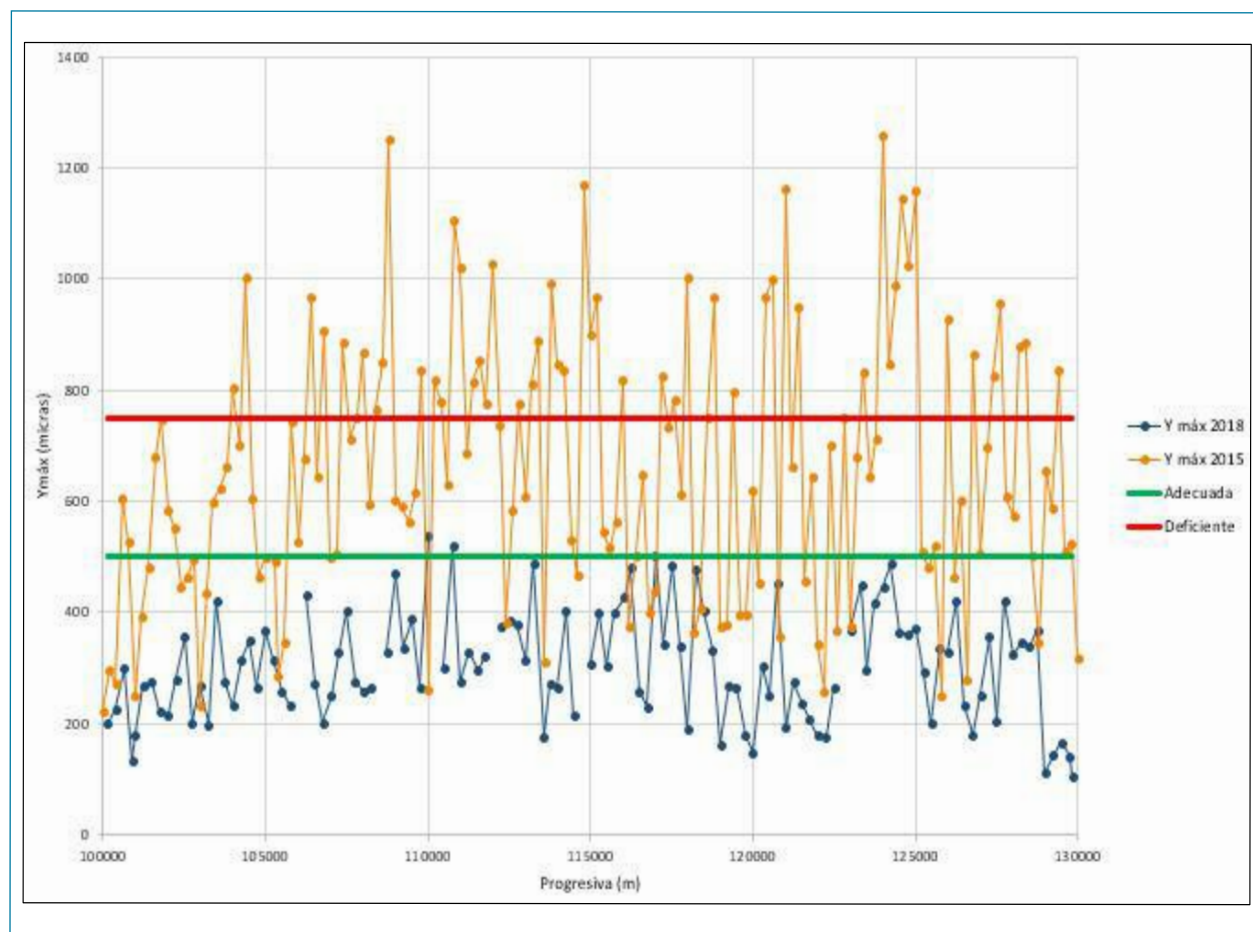
Figura 12. Deflexiones máximas antes y después de la rehabilitación

nes posterior a la rehabilitación del tramo, que se muestra en la Figura 12, habiendo transcurrido un año desde su ejecución, tiempo durante el cual el estabilizado sigue incrementando su resistencia.

Como se aprecia en la figura, hubo una importante disminución en las deflexiones máximas. Mientras que previo a la rehabilitación la deflexión máxima promedio presentaba valores de 650 μm con desviaciones del orden de 200 μm , luego de la ejecución del estabilizado la deflexión máxima promedio es de 300 μm con una desviación de 98 μm , lo que indica no solo una mejora en la capacidad estructural del material, sino que también se eliminaron varias de las heterogeneidades presentes en el tramo.

A su vez, si se tiene en cuenta los valores de referencia para evaluar la condición del pavimento, casi la totalidad del tramo se ubica por debajo de las 500 μm , quedando dentro de la condición estructural de "adecuada", lo que implica una mejora significativa al paquete estructural en cuando a su capacidad soporte.
