Análisis morfológico de la oxidación del betún asfáltico y su relación con los cambios en sus propiedades químicas y termorreológicas

El objetivo de este artículo es estudiar la microestructura y composición elemental de los betunes asfálticos sometidos a procesos de oxidación en condiciones ambientales en Costa Rica mediante microscopía electrónica de barrido (SEM). Los resultados obtenidos muestran hallazgos significativos en áreas estresadas aumentadas, rugosidad del material, cambios en propiedades químicas y mecánicas, y la evolución cíclica de su morfología. Esto proporciona evidencia del mecanismo de generación de microgrietas en el betún asfáltico.

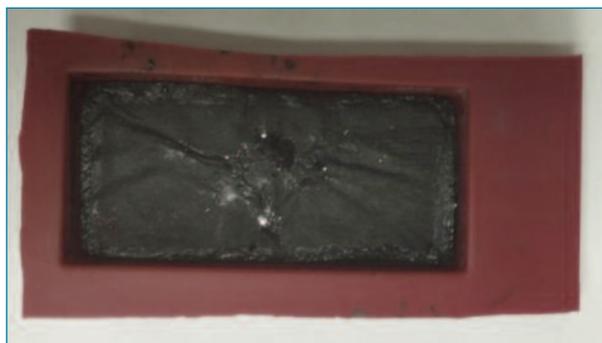
La oxidación del betún asfáltico se llevó a cabo en el campo: una cantidad específica de betunes asfálticos utilizados localmente se vertió en moldes de silicona antiadherente para crear una película de 1 mm de espesor. Estas películas se expusieron a las condiciones exteriores durante dos años, sometiendo al betún asfáltico a la oxidación ambiental. Las muestras de betún asfáltico fueron expuestas en San José Costa Rica, a una altitud de aproximadamente 1200 metros sobre el nivel del mar, expuestas a radiación solar directa, lluvia y demás condiciones climatológicas propias de la región como se muestra en la Figura 2.

Figura 2. Moldes utilizados para la exposición de muestras de betún asfáltico a intemperie.

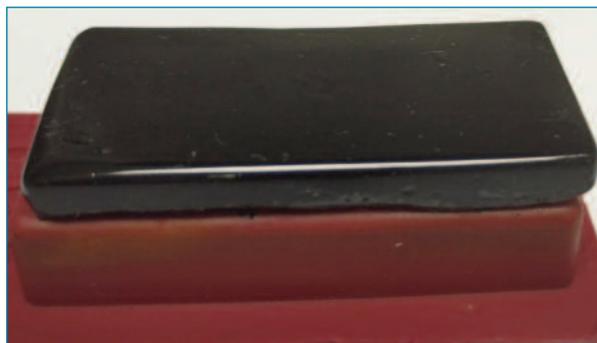
Es importante destacar que se utilizaron betunes asfálticos pretratados con el horno de película delgada rotante (RTFO) en la preparación de las películas. Esto se hizo para simular el envejecimiento a corto plazo que experimentarían los betunes asfálticos antes de ser incorporados como parte de una capa de pavimento asfáltico, tal como se muestra en la Figura 3.

Figura 3. Superficie de betún asfáltico antes de ser sometido al proceso de oxidación a intemperie.

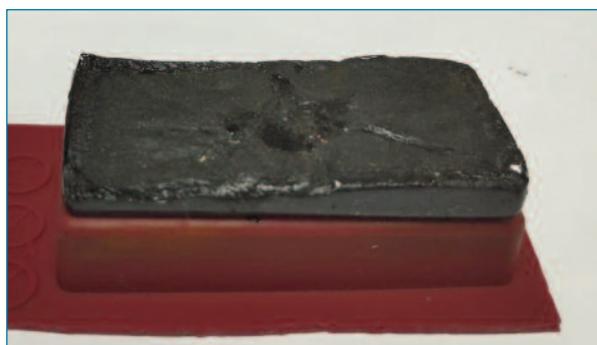
Los betunes asfálticos envejecidos ambientalmente fueron recopilados después de 6, 12 y 24 meses de exposición, como se muestra en la Figura 4. Los betunes asfálticos envejecidos recopilados fueron luego analizados mediante FTIR para la caracterización química y SEM para observar la composición elemental, la morfología del material y los patrones de fractura.

Figura 4. Superficie de betún asfáltico sometido al proceso de oxidación a intemperie.

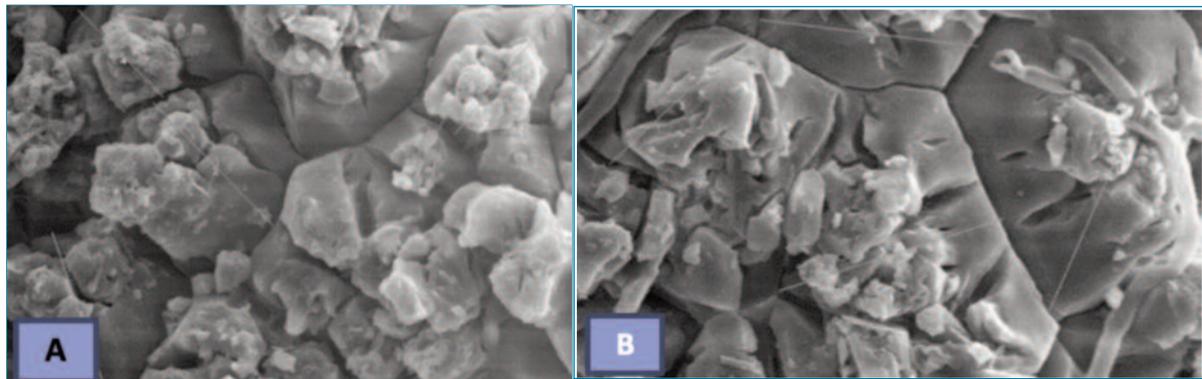
En la Figura 5 se muestra el cambio en la morfología de un betún asfáltico expuesto a la intemperie y la evolución en su microestructura.

Figura 5. Superficie de betún asfáltico sometido al proceso de oxidación a intemperie, (A) seis meses a intemperie, (b) 12 meses a intemperie.

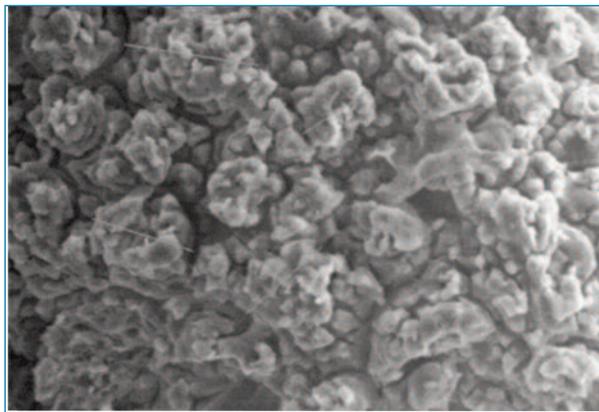
En la Figura 6 se presenta la evolución de la morfología del betún asfáltico a 36 meses de exposición a intemperie, lo que evidencia un alto grado de oxidación en el material, por lo que es importante revisar métodos de oxidación en el laboratorio como el PAV.

Figura 6. Superficie de betún asfáltico sometido al proceso de oxidación a intemperie durante 36 meses.

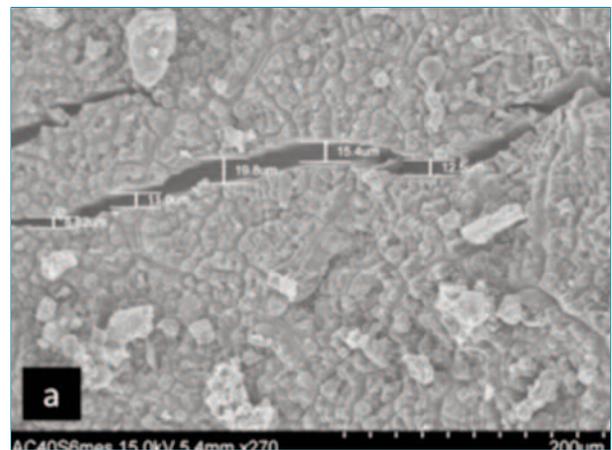
La evaluación de la evolución de la microestructura del betún asfáltico mediante la Microscopía Electrónica de Barrido (SEM) proporciona una comprensión detallada de la morfología del betún asfáltico oxidado y su evolución a lo largo del tiempo. La Figura 7 ilustra la morfología del betún asfáltico sometido a oxidación en condiciones ambientales, lo cual ha sido corroborado por FTIR.

En la Figura 7, se observa una grieta transversal en el betún asfáltico oxidado después de 18 meses de exposición a condiciones ambientales, destacando su susceptibilidad a la formación de grietas iniciadas en la superficie. La Figura 8 proporciona una vista más cercana de las

Figura 7. Imagen de SEM para el análisis morfológico del betún oxidado.

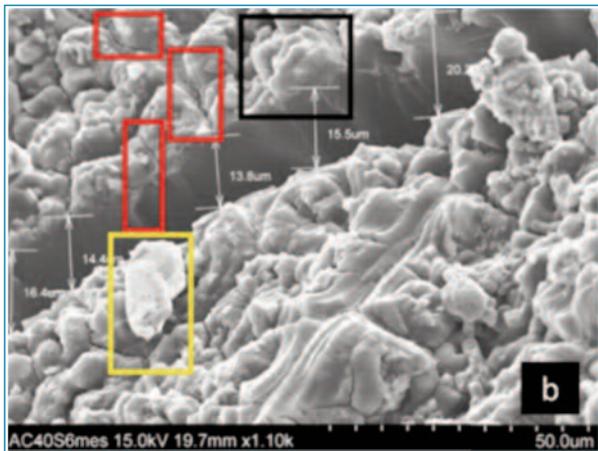
estructuras adyacentes a la grieta:

- 1- La estructura granular tensionada se representa en negro, repitiéndose a lo largo de la morfología superficial del betún asfáltico oxidado. Estas estructuras son mecánicamente frágiles y se vuelven susceptibles al desprendimiento a medida que aumenta su nivel de oxidación.
- 2- La propagación de microgrietas entre los gránulos del betún asfáltico oxidado se muestra en rojo, llevando a una separación entre ellos y eventualmente al desprendimiento de los gránulos superficiales.
- 3- Se destaca una estructura granular desprendida de la superficie del betún asfáltico oxidado en amarillo.

Figura 8. Imagen de SEM de estructuras morfológicas del betún oxidado.

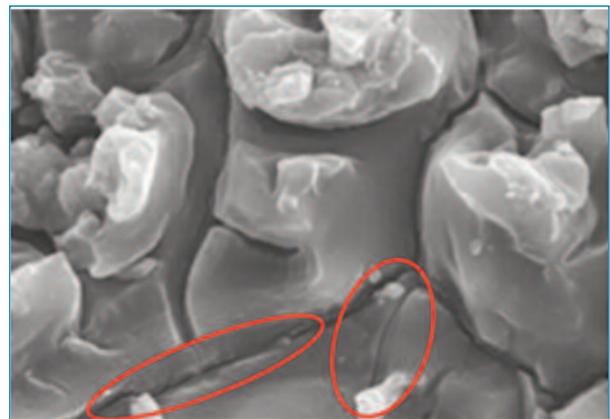
- 1- El betún asfáltico expuesto a 3 meses de oxidación a intemperie muestra una estructura tensionada con granos bien definidos, junto con ciertas microgrietas observadas entre los gránulos, como se muestra en la Figura 9.

Figura 9. Imagen de SEM de estructuras morfológicas betún asfáltico expuesto a 3 meses de oxidación a intemperie.

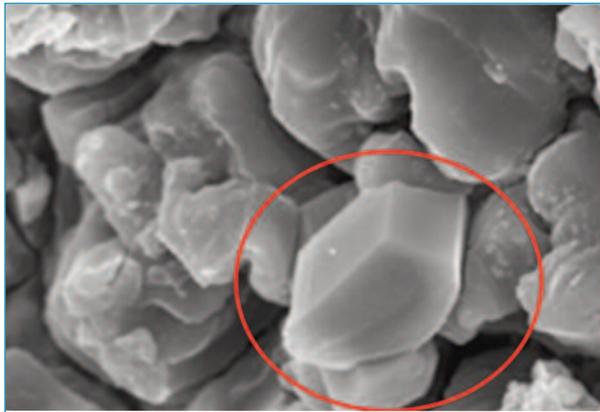
2- La morfología del betún asfáltico expuesto a 6 meses de oxidación a intemperie presenta características de una estructura con potencial para el desprendimiento de los granos, como se muestra en la Figura 10.

Figura 10. Imagen de SEM de estructuras morfológicas betún asfáltico expuesto a 6 meses de oxidación a intemperie.

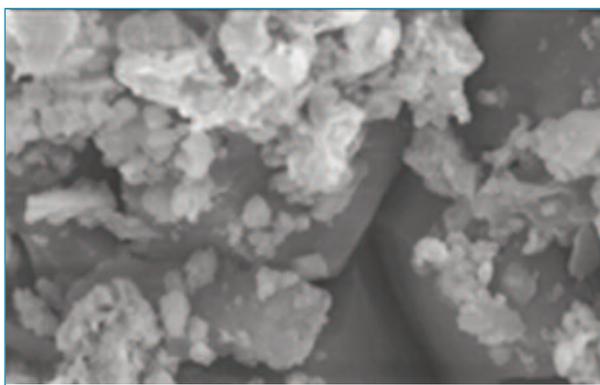
3- La estructura del betún asfáltico expuesto durante 12 meses muestra muchas estructuras de grano desprendido, sugiriendo el desprendimiento de la capa superficial del betún asfáltico, como se muestra en la Figura 11.

Figura 11. Imagen de SEM de estructuras morfológicas betún asfáltico expuesto a 12 meses de oxidación a intemperie.

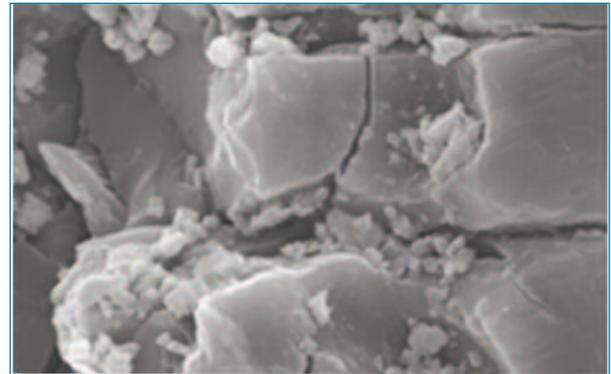
4- Morfológicamente, el betún asfáltico expuesto durante 18 meses a condiciones a intemperie presenta una estructura más uniforme, con las estruc-

turas de grano tensionado empezando a tomar forma, como se muestra en la Figura 12.

Figura 12. Imagen de SEM de estructuras morfológicas betún asfáltico expuesto a 18 meses de oxidación a intemperie.
