PATOLOGÍAS DE LOS PAVIMENTOS.

ENTREGA 13.

PATOLOGIAS EN LOS FIRMES DE CARRETERAS Y AEROPUERTOS

Denominación de la patología: **09 GRIETAS CONSTRUCTIVAS** (grietas de construcción, de ensanches y de asentamientos).

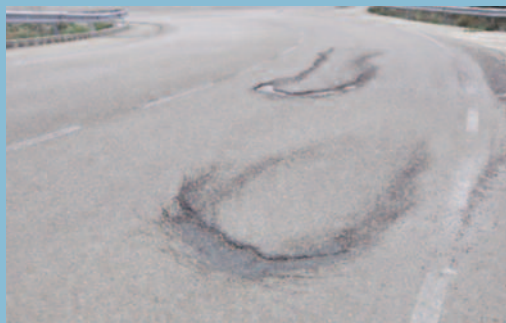
Las fisuras o grietas parabólicas, en inglés "slippage", son grietas en forma de líneas de rotura curvadas que se asemejan a parábolas o a medias lunas crecientes. En todos los casos se presentan en la capa de rodadura como un conjunto de fisuras paralelas unas a otras y entre ellas se pueden observar fracturas o fisuras de menos entidad. La media luna formada coincide con el sentido del esfuerzo generado por el tráfico..

Grietas parabólicas

Este tipo de grietas o fisuras se producen cuando los esfuerzos del tráfico en zonas de frenada, deceleración, aceleración, de giro, etc., inducen al deslizamiento entre capas superpuestas del firme, dando lugar a la deformación de la capa de rodadura. Cuanto menor es el espesor de esta capa más fácil es que aparezcan este tipo de grietas, siempre que se den las condiciones que las provocan.

Este defecto se encuentra en zonas muy localizadas y en pocos metros cuadrados, inicialmente presentan una abertura de pocos milímetros y suelen progresar hasta varios centímetros, terminando con la disgregación total de la zona afectada. Mientras los esfuerzos causantes del deterioro sigan actuando sobre la zona afectada ésta irá en aumento, por tanto se recomienda un fresado puntual de la zona fisurada y reposición con una mezcla en caliente de calidad tras haber realizado una buena limpieza de la superficie a pavimentar y un riego de adherencia adecuado. Normalmente el fresado afectará exclusivamente a la capa de rodadura.

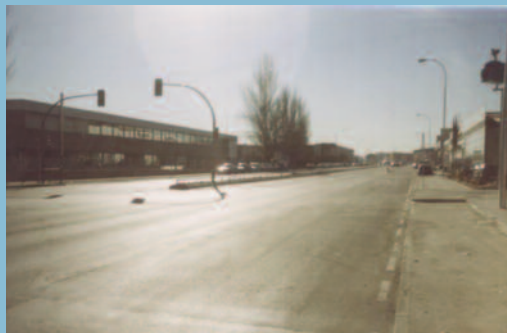
Comportamiento con lluvia de un pavimento normal y otro drenante
