2.- Agrietamiento

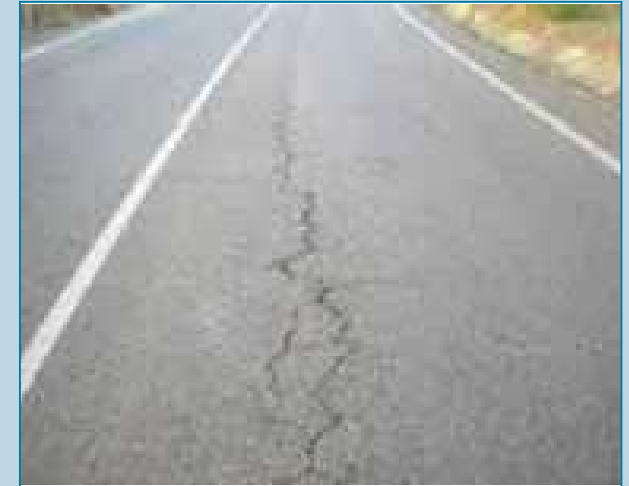
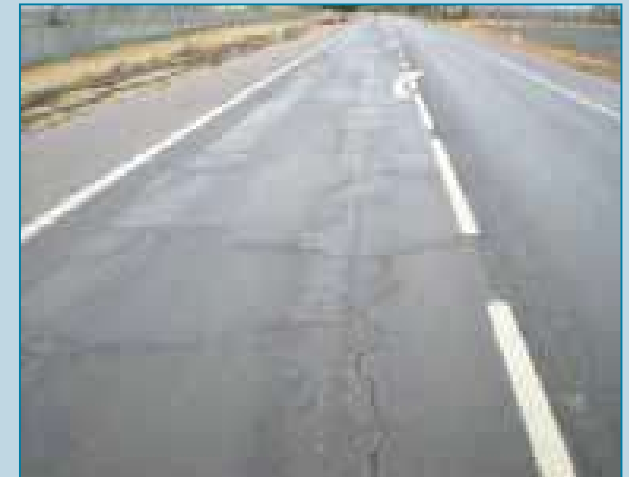
Aparición de fisuras/grietas, en general de pequeña anchura, y diseminadas en la superficie del firme de la carretera. El origen puede ser diverso, pero responde, en la mayoría de los casos, al comienzo del agotamiento del firme. Son claramente detectables tras haber llovido y comenzar a secarse el firme.

Existen diferentes técnicas para reparar el agrietamiento, dependiendo fundamentalmente del origen de la fisuración. Con carácter general, la solución ha de consistir en la ejecución de algún tipo de tratamiento superficial, que permita impermeabilizar el pavimento. Las fisuras y grietas más gruesas deberán ser selladas previamente.
