PATOLOGÍAS DE LOS PAVIMENTOS.

ENTREGA 03.

5.2. - Patología de hundimientos

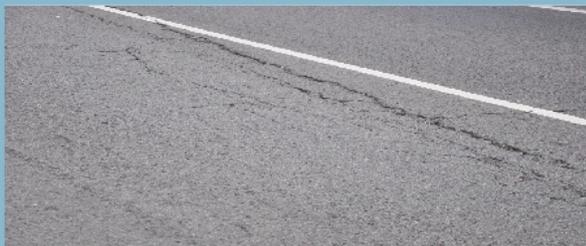
Figura 15. Hundimiento con escalón y zona agrietada.

Los hundimientos se caracterizan por tratarse de diferencias de nivel localizadas en la rasante de la carretera o superficie de rodadura. Ocasionalmente pueden generar desniveles importantes y bruscos, con escalonamiento, lo cual puede ir unido a otro tipo de deterioros (fisuración, etc.).

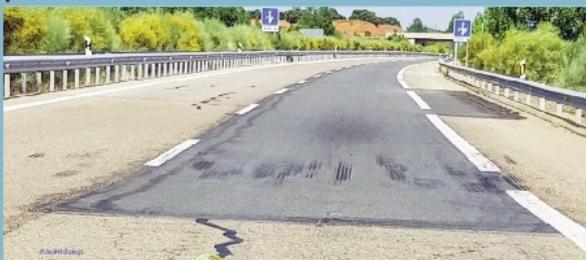
Figura 16. Asiento por postcompactación tras junta transversal de inicio de capa defectuosa.

- Falta de compactación de las capas asfálticas o de las capas inferiores.

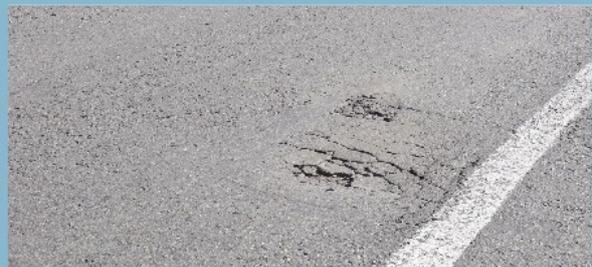
Figura 17. Hundimiento localizado por defecto del drenaje.

- Deterioros localizados por defectos en el drenaje.

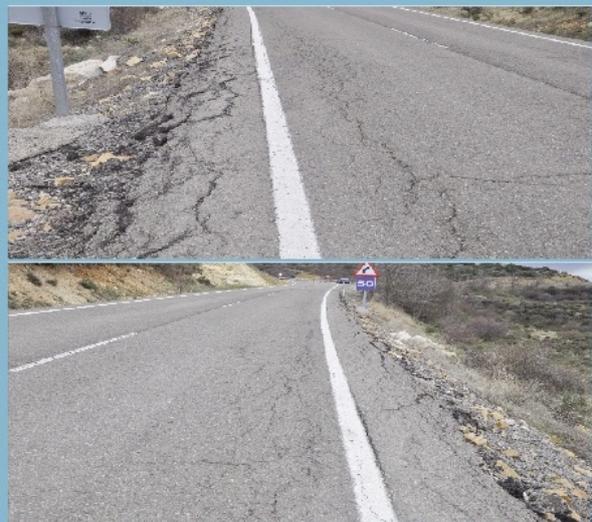
Figura 18. Hundimiento por fallo en el terraplén.

- Fallos localizados en terraplenes.

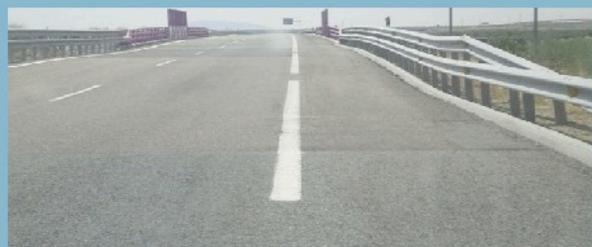
Figura 19. Hundimiento en la entrada a una obra de fábrica (asiento del trasdós).

- Asientos en rellenos de transición a obras de fábrica.

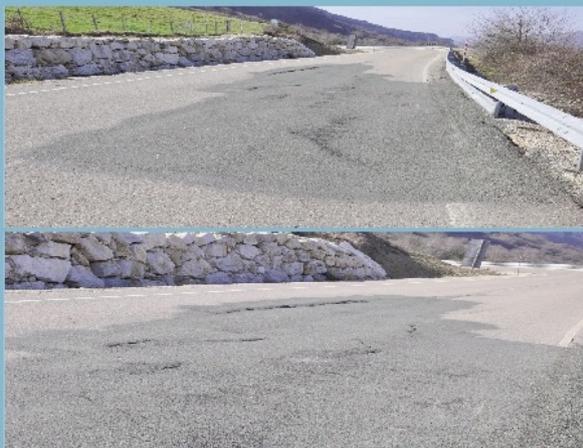
Figura 20. Hundimiento por asentamiento del terreno natural.

- Fallos en el terreno natural o del relleno de asiento del firme.

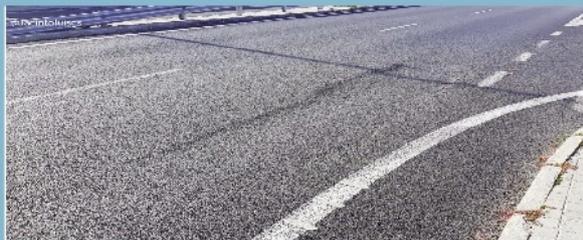
Figura 21. Hundimiento por consolidación de relleno de zanja.

- Asientos de rellenos localizados en reparaciones de servicios (rellenos de zanjas)

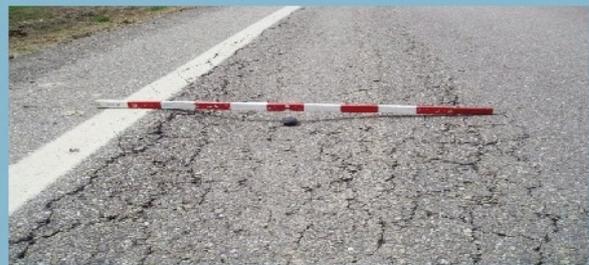
Figura 22. Blandón donde se aprecia el hundimiento.

El blandón es un asiento localizado y perfectamente perceptible de la superficie de la calzada, debido a una pérdida de la capacidad portante por fallo en las capas inferiores del pavimento.

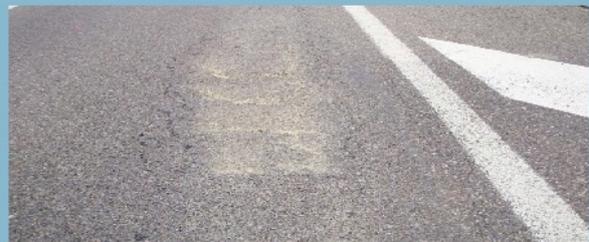
Figura 23. Blandón en el que se aprecia el bombeo de finos.

Cuando llueve, suele estar encharcado y con el agua turbia, por el fenómeno de ascenso de finos desde las capas granulares que han fallado o de las capas tratadas con cemento por las fisuras reflejadas. Estos finos van contaminando, con el paso de las cargas, las capas superiores a la que ha fallado, llegando incluso a la superficie de rodadura.

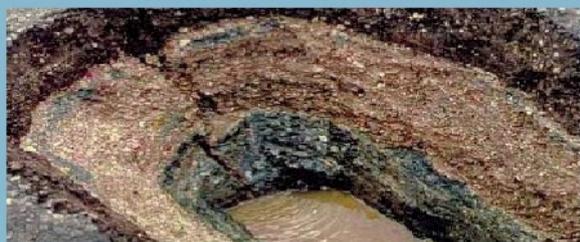
Figura 24. Firme con problemas de drenaje.

explanada, debido a un drenaje deficiente o entrada de agua masiva por rotura de canalizaciones, en el caso de vías urbanas.

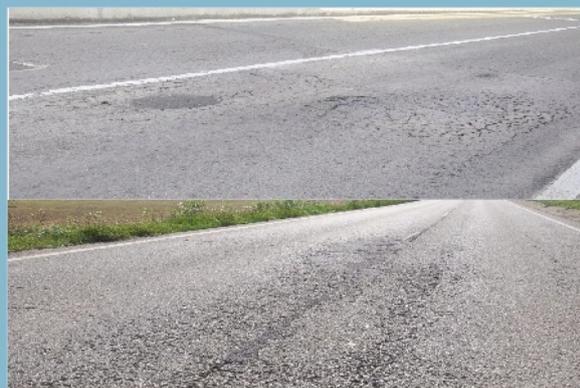
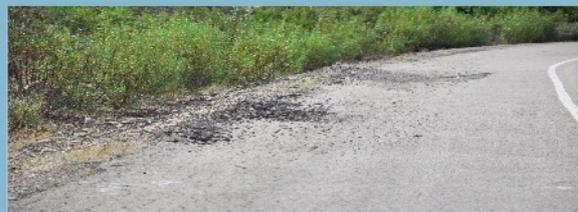
Figura 25. Distintos grados de desarrollo de un blandón, afectando, en cada caso, de distinta manera a los usuarios.

Provoca el hundimiento localizado de la calzada lo cual es especialmente peligroso en días de lluvia y siempre para los motociclistas.

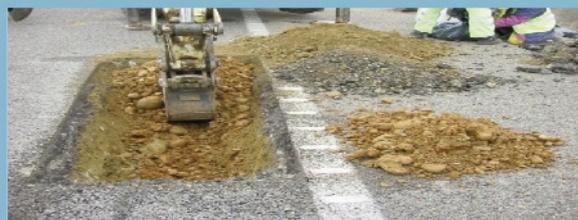
Figura 26. Saneo de la zona afectada.

Para ello, debe procederse a la excavación y drenaje de la zona, retirando el material que ha fallado, con un margen suficiente en las tres dimensiones (longitud, anchura y profundidad), y una excavación con forma rectangular, con las paredes verticales y dejando escalones entre las distintas capas, para asegurar la eficacia total de la reparación y compactación. Se recomienda un sobrancho de 20 cm en todas las dimensiones.

Es conveniente sanear alrededor de la zona afectada, llegando hasta donde haya material que tenga estas mismas características para evitar su posterior fallo y provocar la aparición de un nuevo blandón a corto o medio plazo.

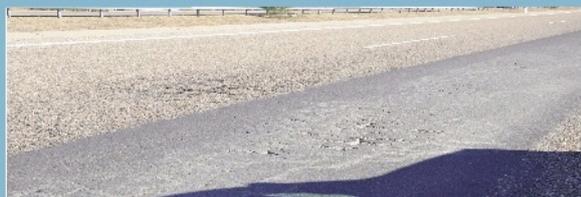
Figura 27. Blandón mal saneado y que se ha reproducido.

ciente, por ejemplo retirando solo la o las capas bituminosas, sin sanear la parte granular contaminada inferior, se suele producir de nuevo el blandón.

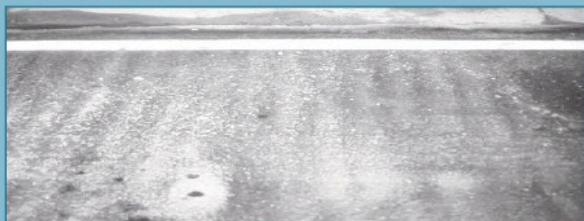
Figura 28. Rizadura de onda muy corta (centimétrica).

Las de onda muy corta, de tipo centimétrico (rizaduras), pueden provenir de una compactación defectuosa, con un empleo inadecuado de los rodillos vibrantes bien por excesiva velocidad de éstos o bien, por empleo de una frecuencia escasa en relación con la velocidad.

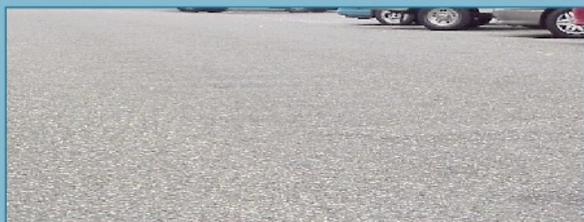
Figura 29. Rizadura de onda corta.

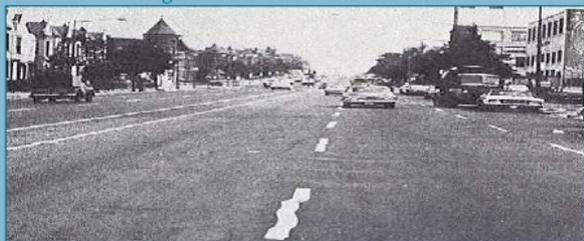
Figura 30. Ondulaciones de onda media.

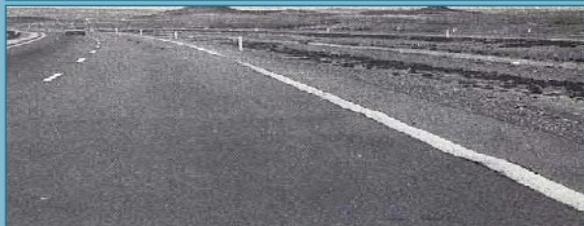
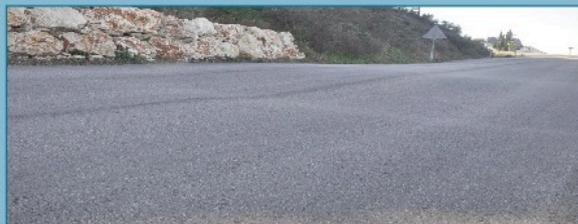
Figura 31. Ondulaciones de onda media de mayor amplitud.

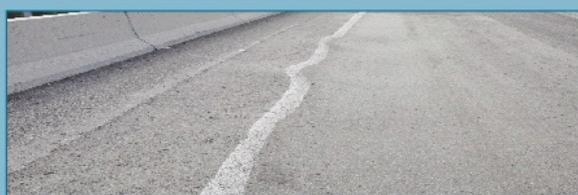
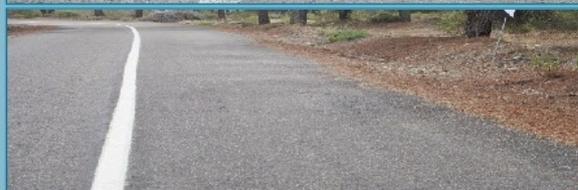
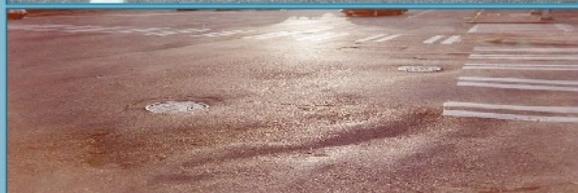
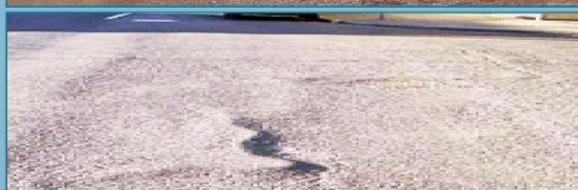
Figura 32. Arrollamientos.

Son patologías que se presentan en forma de onda transversal muy acusada, aislada, como un arrollamiento, pero más individualizada.

Aquí se asocia, a veces a una rotura semicircular o en arco de la capa (similar a las denominadas GRIETAS PARABÓLICAS). A veces también se pueden confundir con la patología de roderas localizadas, pero son claramente diferentes de aspecto y origen.

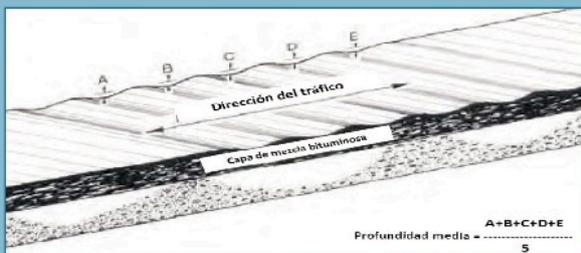
Figura 33. Medida de la profundidad media de una serie de ondulaciones.

Para evaluarlas, además de tener presente la afección que producen en el IRI, se mide la profundidad media de una serie de ondas y la densidad de éstas.

Con ese valor de profundidad media (diferencia de cota

de cresta a valle) se clasifica en tres niveles de severidad o gravedad para su reparación:

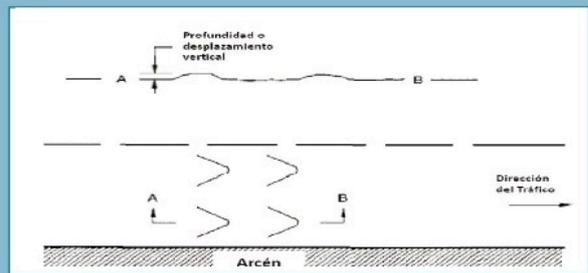
Figura 34. Medida de la profundidad del arrollamiento.
