PATOLOGÍAS DE LOS PAVIMENTOS.

ENTREGA 02.

3.- MATERIALES BITUMINOSOS PARA REPARACION DE FIRMES

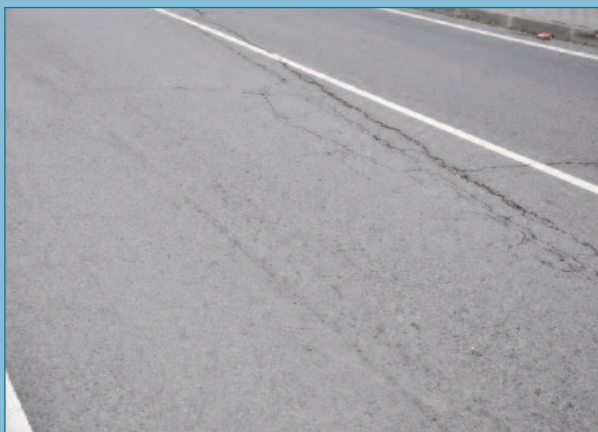
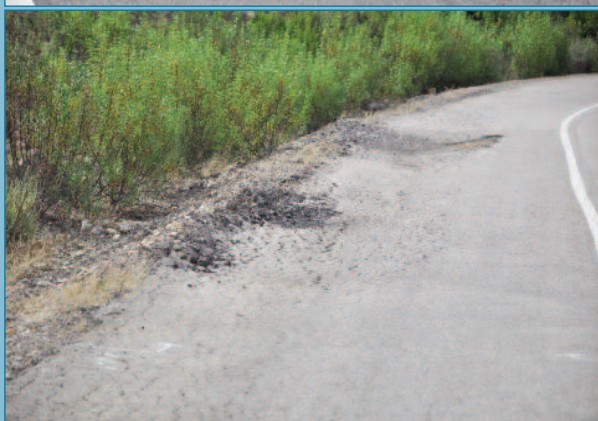
Figura 7. Aspecto de distintas patologías en una carretera.

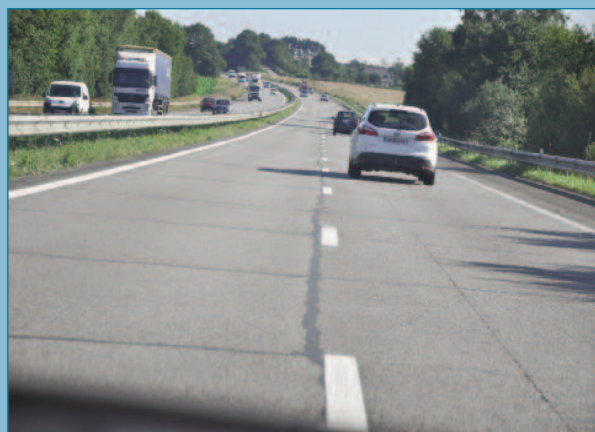
Figura 8. Grietas reflejadas de las existentes por retracción en las capas inferiores del firme.

Estas capas se suelen agrietar por dos tipos de procesos diferentes: por un lado los movimientos de retracción-dilatación debidos a fraguados y cambios térmicos, que se suelen transmitir a las capas superiores e incluso hasta el pavimento (dando lugar a uno de los tipos de grietas que se han incluido entre las patologías definidas más adelante), y por otro lado cuando el material se agota por fatiga, al superar los esfuerzos de tracción el valor máximo de resistencia del material

tratado a este tipo de esfuerzos. Las grietas en este tipo de firmes se caracteriza por aparecer en sentido longitudinal y las transversales aparecen separadas una distancia más o menos igual entre ellas.

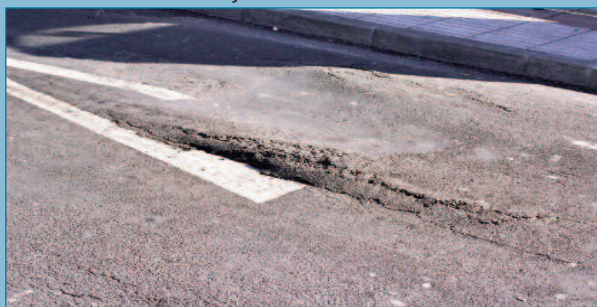
Figura 11. Deformación por vertido de combustibles que altera sensiblemente la mezcla bituminosa.

- Deficiencias en el diseño de la mezcla.
 - Empleo de un ligante no adecuado a las solicitaciones del tráfico
 - Contenido de arena natural
 - Existencia de partículas minerales redondeadas
 - Bajo contenido de filler
- Posible contaminación de la mezcla con combustibles en zonas de tráfico muy canalizado (carril bus).

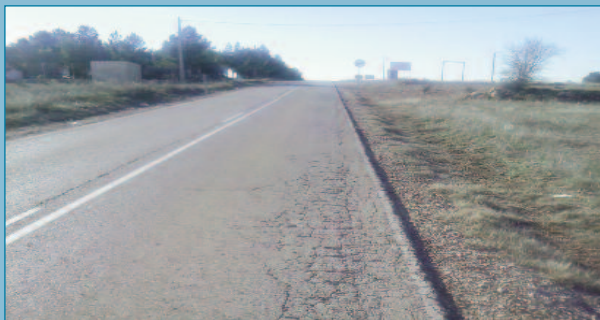
Figura 13. Rodera formada por asentamiento de las capas granulares inferiores del firme.

un asentamiento de las capas inferiores que puede acompañarse de grietas en las capas de pavimento. Este fallo ocurre cuando la estructura del pavimento no está bien proyectada o construida. Patología similar a la denominada “Piel de Cocodrilo”.

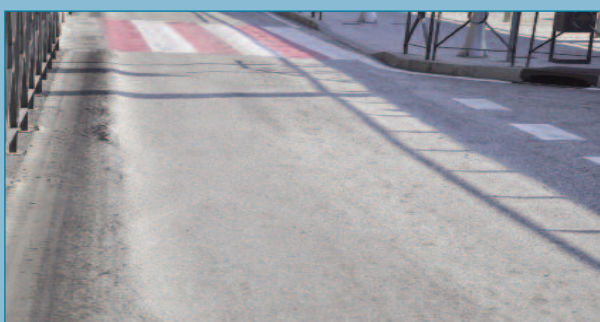
Figura 14. Evolución de una zona de rodera con el paso del tiempo y del tráfico.

- Superficies irregulares que a medida que transcurre el tiempo provoca una deformación total de la superficie de la calzada dificultando el uso de la vía.
