# PATOLOGÍAS DE LOS PAVIMENTOS.

## ENTREGA 05.

### 5.8. Patología de grietas generalizadas sin deformación superficial

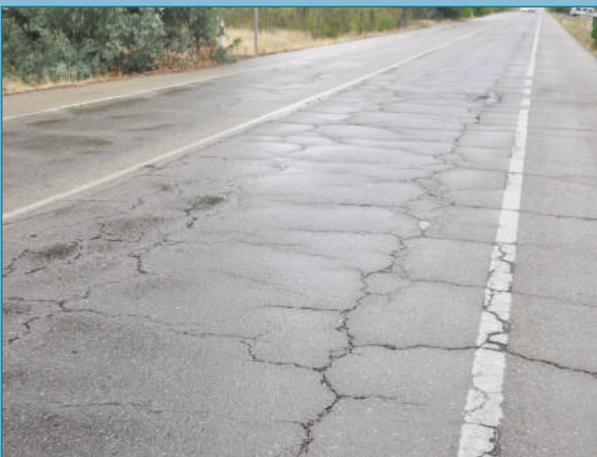
Figura 52. Fisuración descendente longitudinal y posteriormente con fisuras transversales en todo el pavimento.

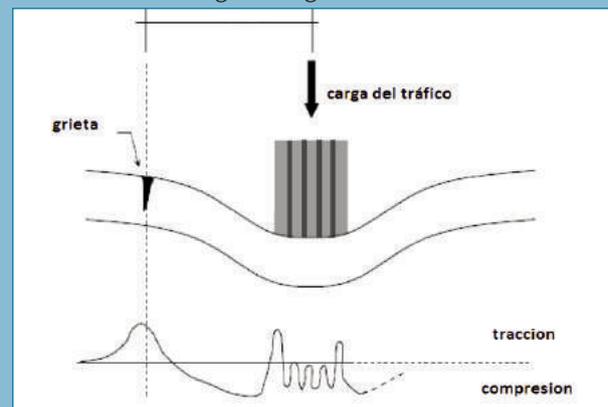
La aparición de esfuerzos de tracción en la superficie del pavimento se puede deber a la acción de las cargas del tráfico como se ve en el gráfico siguiente:

Figura 53. Esquema de la producción de grietas y fisuras descendentes.

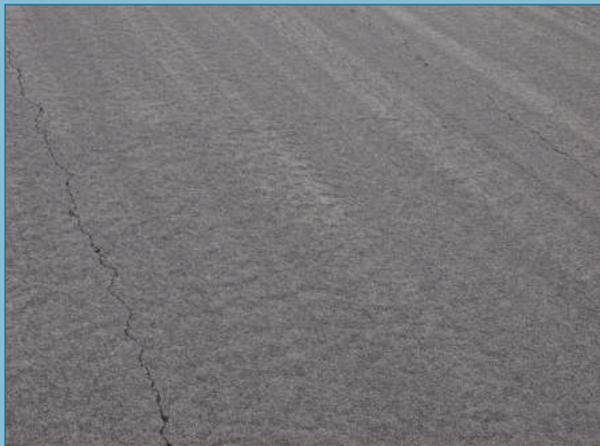
Figura 54. Fisuración descendente en pista de aeropuerto.

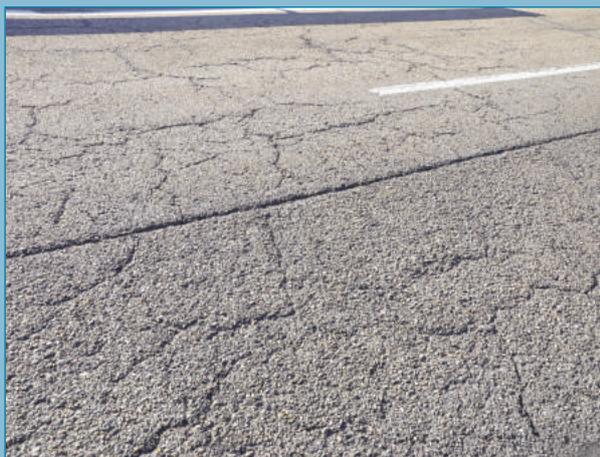
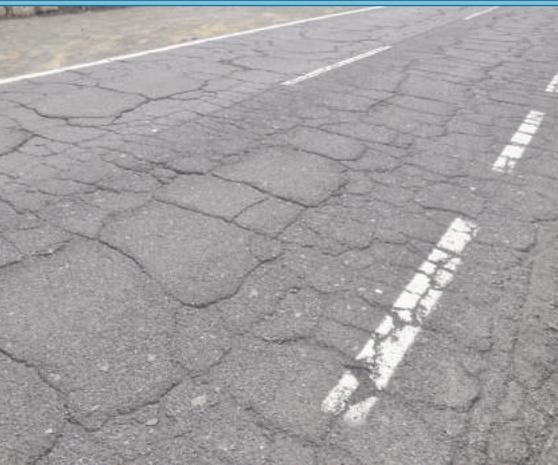
Figura 55. Pavimentos muy envejecidos y con abundante fisuración descendente.

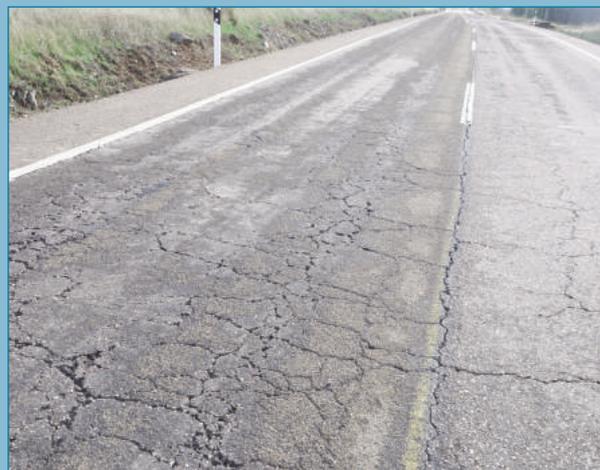
Figura 56. Agrietamiento descendente generalizado con inicio de pérdida de material.

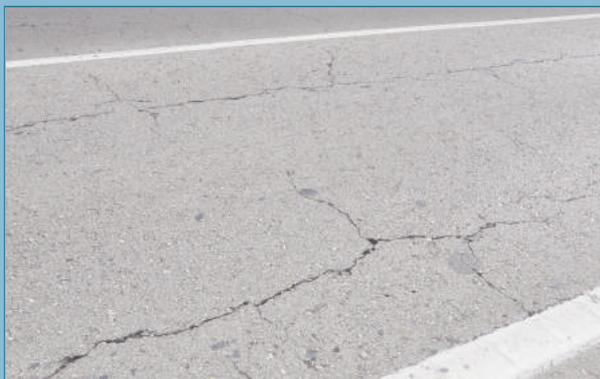
Figura 57. Grietas descendentes iniciándose, que deberían sellarse.

En fase inicial de aparición de la grieta es conveniente proceder a su sellado para evitar la entrada del agua hacia las capas inferiores y para favorecer un mejor comportamiento a los esfuerzos de tracción descritos como causa de este tipo de fisuración.

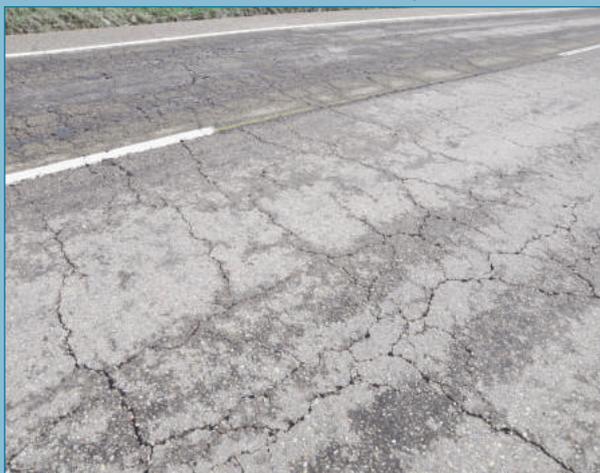
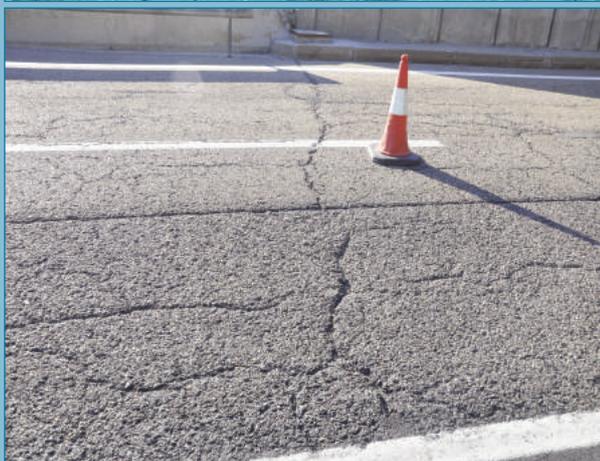
Figura 58. Grietas descendentes en estado avanzado. Procede colocar una nueva capa de mezcla bituminosa.

Cuando la fisuración se ha generalizado, es necesario proceder a colocar una nueva capa de mezcla bituminosa sustitutiva de la que se ha agrietado. En este caso, una buena solución es utilizar técnicas de reciclado de pavimentos, bien in situ o bien con reciclado en planta asfáltica.

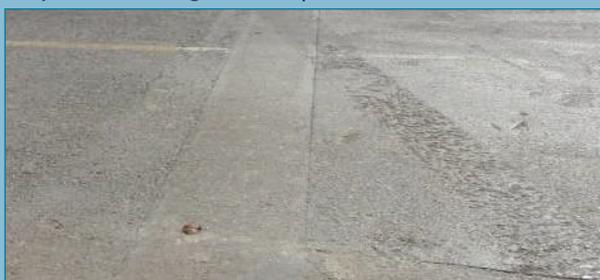
Figura 59. Incluye las grietas de construcción, de ensanches y de asentamientos.

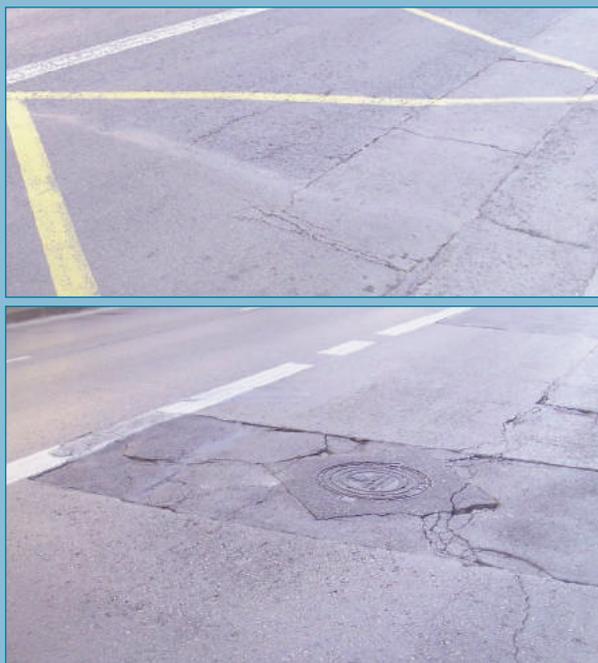
Figura 60. Grietas constructivas en viales urbanos.

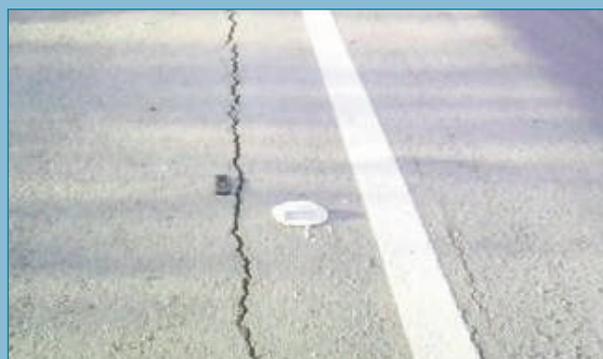
Figura 61. Grieta constructiva entre la calzada y el arcén contruados con distinta sección y materiales.

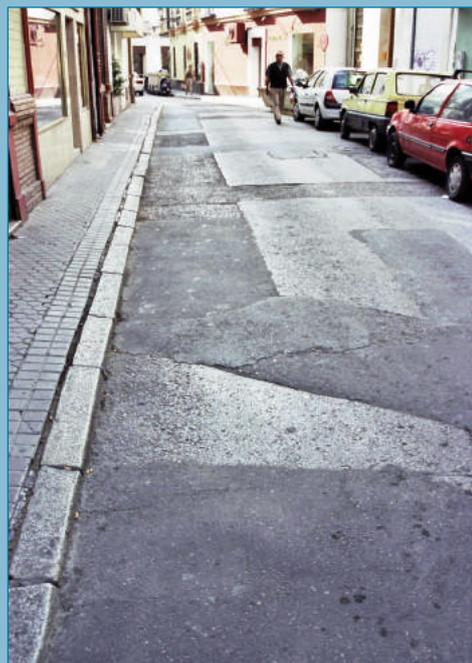
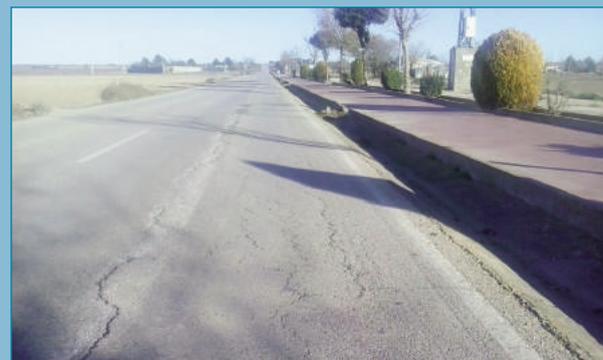
Figura 62. Grieta constructiva por asentamiento de zonas de ensanche realizadas en una antigua carretera.

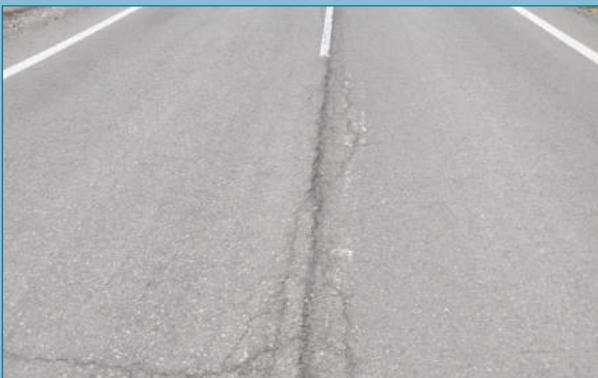
Figura 63. Agrietamiento alrededor de una grieta constructiva por la entrada de agua.

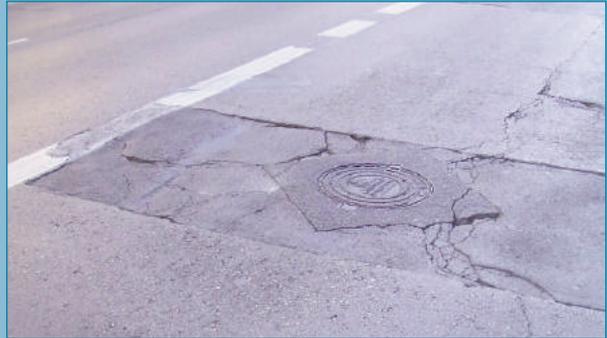
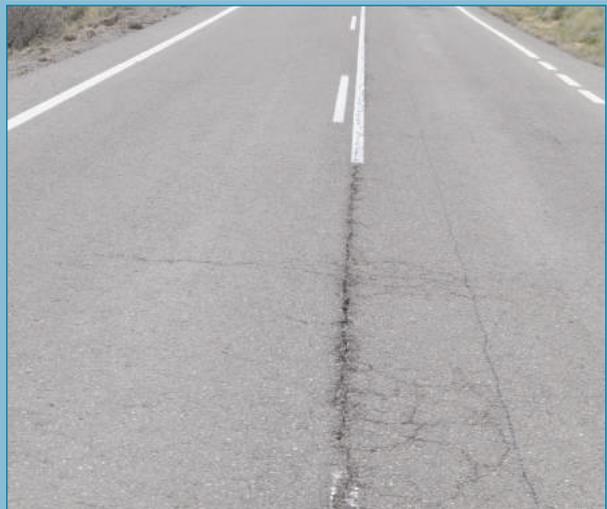
Figura 64. Deterioros peligrosos asociados a las grietas constructivas.

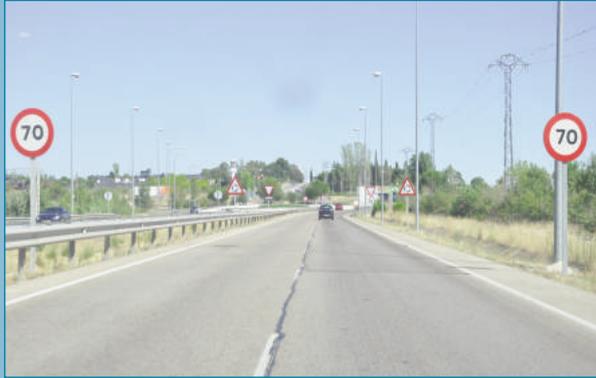
Figura 65. Sellado de grietas constructivas.

Si nos referimos en exclusiva al defecto "grieta" sin ningún otro deterioro asociado, la reparación consistiría en su sellado.

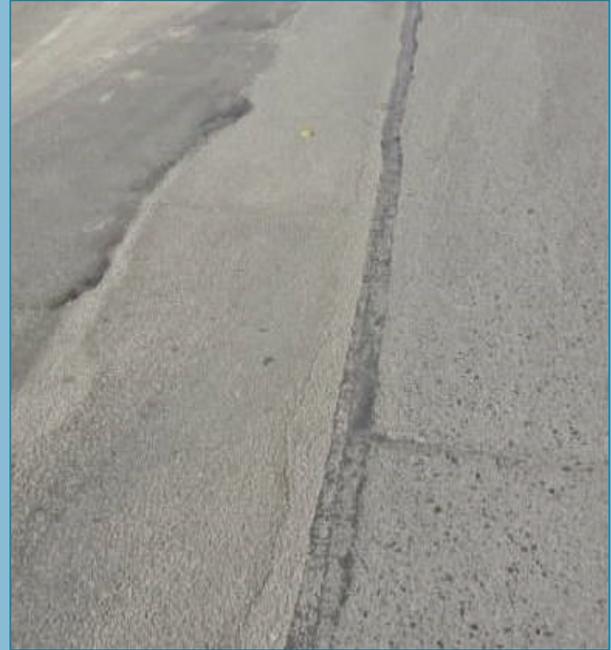
Figura 66. Sellado de fisuras provocadas por una canalización.

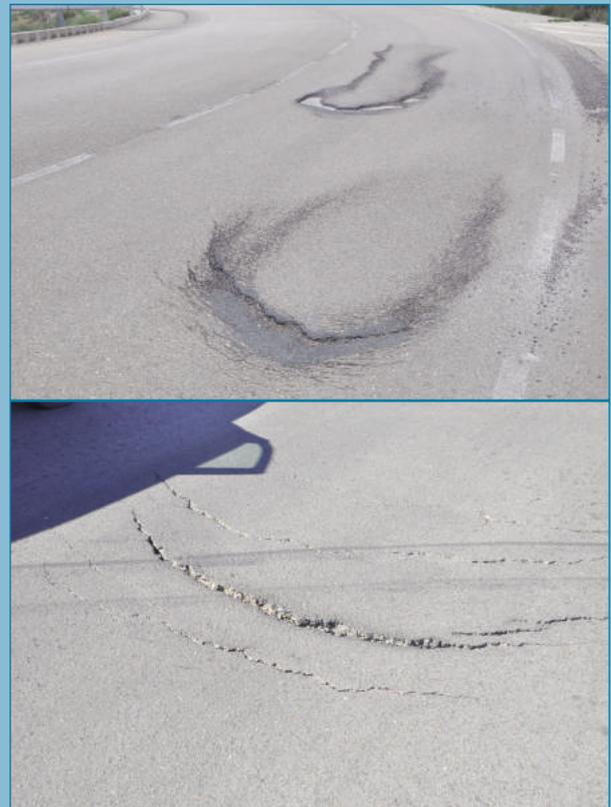
Figura 67. Grietas parabólicas.

Las fisuras o grietas parabólicas, en inglés "slippage", son grietas en forma de líneas de rotura curvadas que se asemejan a parábolas o a medias lunas crecientes. En todos los casos se presentan en la capa de rodadura como un conjun-

to de fisuras paralelas unas a otras y entre ellas se pueden observar fracturas o fisuras de menos entidad. La media luna formada coincide con el sentido del esfuerzo generado por el tráfico.

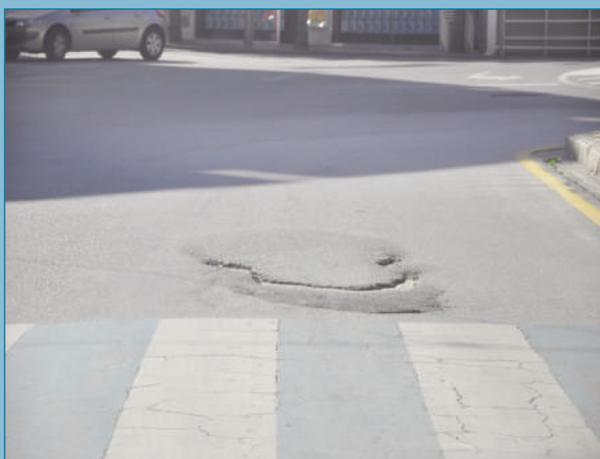
Figura 68. Grieta parabólica con arrollamiento de la mezcla bituminosa.

También están influenciados por las características de las mezclas bituminosas, pues se ven favorecidas cuando las mezclas son pobres de ligante, o tienen un exceso de finos o están muy envejecidas y agotadas. Cuando las mezclas tienen un exceso de ligante se suelen producir acompañadas de arrollamientos.

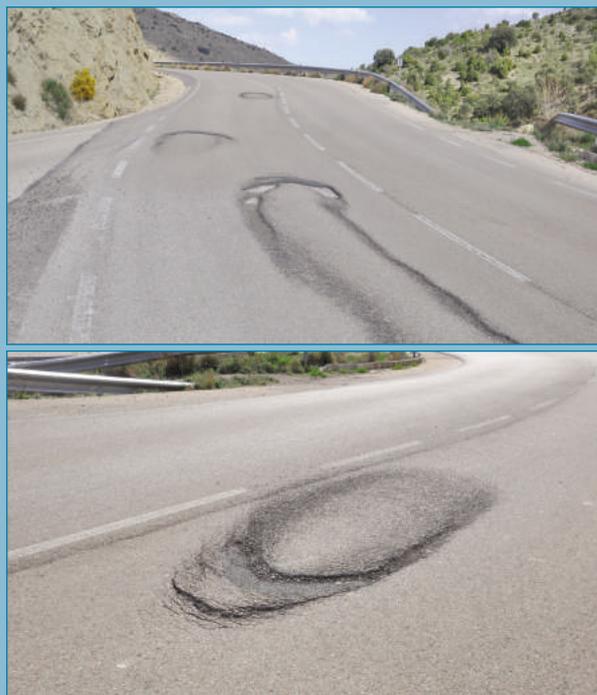
Figura 69. Grietas parabólicas con desprendimiento de material suelto de la mezcla bituminosa.

Como cualquier otro tipo de grieta permite la entrada de agua superficial. En este caso es hasta la capa inmediatamente debajo de la rodadura y puede actuar sobre la adherencia entre las capas aumentando el riesgo de la patología y su tamaño. Así mismo favorece el desprendimiento de materiales sueltos del borde de la grieta, lo que supone un riesgo para los vehículos que circulan por la carretera. Cuando la grieta
