# PATOLOGÍAS DE LOS PAVIMENTOS.

## ENTREGA 12.

### PATOLOGIAS EN LOS FIRMES DE CARRETERAS Y AEROPUERTOS

Denominación de la patología: 05 PRESENTACION GENERAL DE LA PATOLOGÍA DE GRIETAS

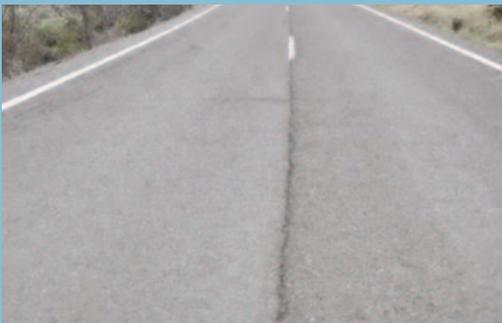
Grieta longitudinal

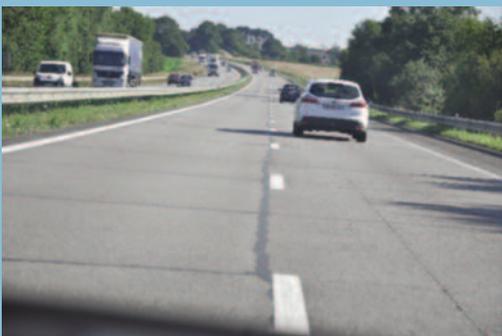
Grietas transversales

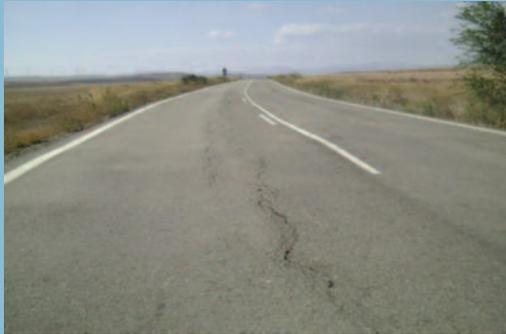
Grieta errática

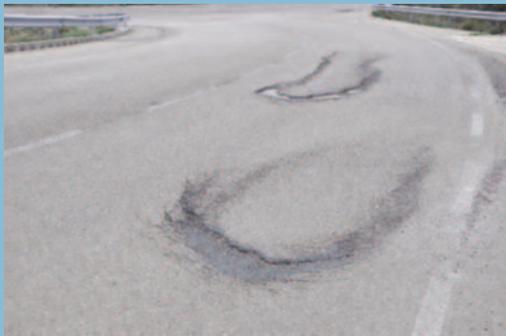
Grieta parabólica

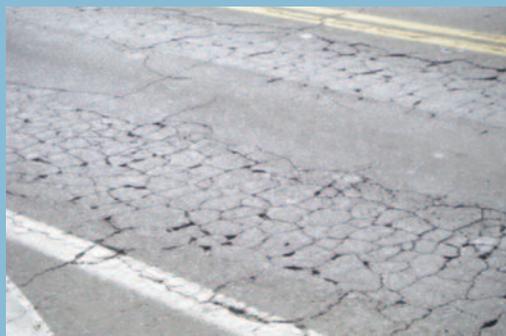
Grieta en piel de cocodrilo o cuarteo

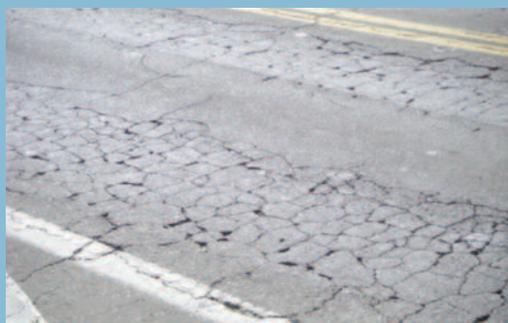
Fisuración estructural en zona de rodada

La fisuración estructural es un deterioro caracterizado por la aparición de fisuras interconectadas en forma de malla en la superficie del pavimento. El tamaño de los bloques que constituyen la malla muestra el estado de evolución del deterioro, siendo los bloques de tamaño decimétrico en una fase inicial y centimétricos en una fase avanzada. Esta malla de grietas también se conoce como "piel de cocodrilo".

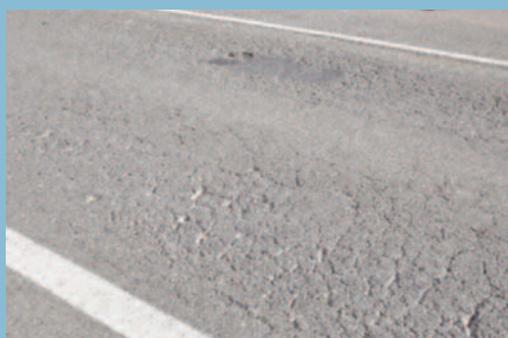
Grietas estructurales por fatiga de las capas granulares

El tráfico que solicita los firmes supone la aplicación repetida de cargas que pueden ocasionar el agotamiento estructural de las capas inferiores por acumulación de esfuerzos de tracción inferiores al esfuerzo último de rotura, fenómeno que se conoce con el nombre de fatiga estructural. Se trata de un deterioro que comienza en el fondo de las capas tratadas con un ligante asfáltico o un conglomerante hidráulico, puesto que son las zonas donde el tráfico produce los mayores esfuerzos de tracción. Cuando se produce la fatiga de las capas granulares inferiores del firme o de la explanada, se produce en estas capas una deformación vertical permanente que se manifiesta superficialmente por la aparición de la patología de grietas estructurales y, en este caso, la deformación vertical de la superficie del firme.

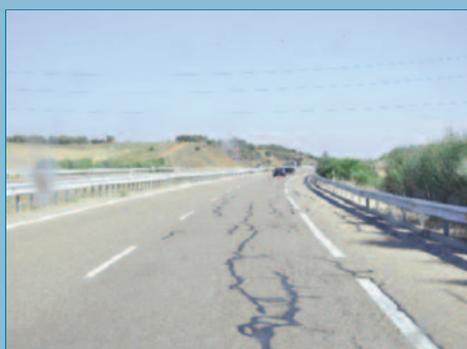
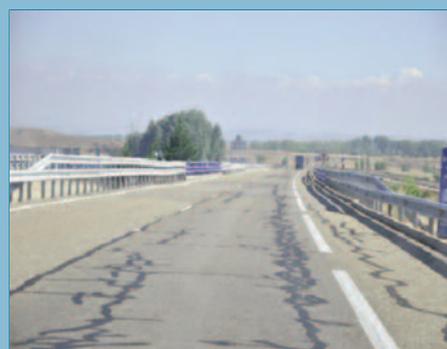
Cuando la abertura entre labios de fisura comienza a aumentar, se recomienda proceder a su sellado mediante una masilla elástica y la extensión de un refuerzo mediante mezcla bituminosa para retrasar el avance del deterioro.

Sellado de grietas estructurales existentes

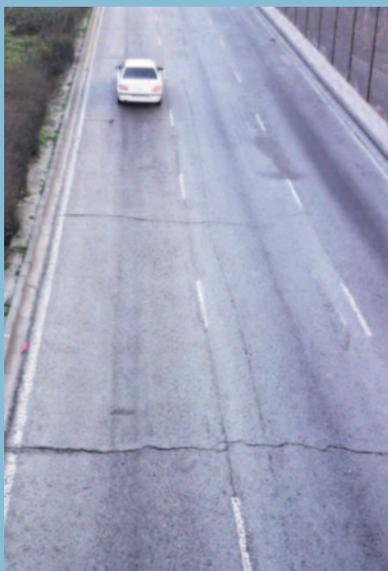
Fisuración estructural en zona de rodada

La grieta reflejada es aquella que progresa a través del paquete de mezclas bituminosas como continuación de una fisura preexistente en la capa de apoyo, pudiendo ser ésta de capas bituminosas fisuradas o bien de capas tratadas con conglomerantes hidráulicos (cemento), que se denominarán CTCH.

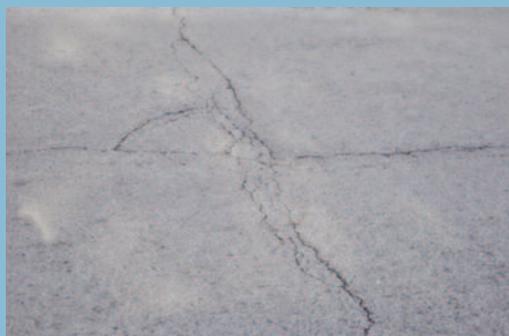
El principal inconveniente de este tipo de fisuración, una vez que la grieta ha ascendido hasta la superficie, es que permite el paso del agua hacia las capas inferiores del firme, lo que puede provocar una pérdida de resistencia de los materiales de estas capas y de la explanada, e incluso fenómenos de erosión y reducción progresiva de la transmisión de carga entre losas de las CTCH, que a la larga resultan fatales al estar asociados con fuertes movimientos verticales provocados por el paso de las cargas de los vehículos pesados de una losa a la siguiente. Además de los problemas estructurales, con el paso del tiempo las fisuras reflejadas van degradándose en los bordes, perdiendo material y pueden llegar a formar pequeños baches.

Deterioro del borde de las grietas sin sellar

Si además los bordes de las grietas están deteriorados y hay pérdida de material el ruido es mayor e incluso, si se han formado resaltos o baches por pérdida del material, la seguridad y comodidad del usuario se ve claramente disminuida.

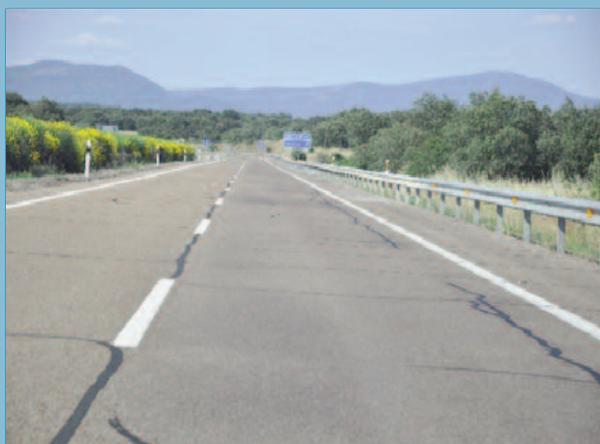
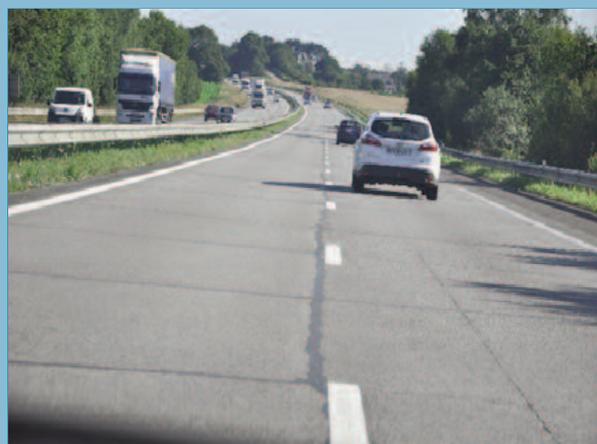
En cualquier caso y mientras se adopta alguna técnica de reparación de la patología, es recomendable el sellado de las grietas reflejadas, una vez que aparecen en la capa de rodadura, para evitar la entrada de agua hacia las capas inferiores del firme.

Sellado de grietas reflejadas existentes

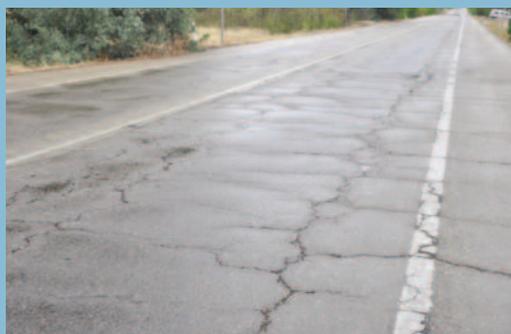
Fisuración descendente longitudinal y posteriormente con fisuras transversales en todo el pavimento

Este tipo de grietas se caracterizan por ser generalmente longitudinales y rectilíneas, aunque con alguna pequeña sinuosidad (que las diferencia de las grietas constructivas, punto 5.9), aparecen en la capa de rodadura y se propagan hacia abajo, denominándose también fisuración descendente o Top-Down Cracking (en inglés), situándose normalmente a ambos lados de las rodadas de los vehículos pesados. Posteriormente, en una segunda fase, aparecen algunas fisuras transversales entre las grietas longitudinales, pudiendo llegar a aparecer una fisuración generalizada del pavimento. Se diferencia, en este caso, de la patología denominada "piel de cocodrilo" porque en este segundo caso suele haber deformación del firme con hundimiento, mientras que cuando se trata de fisuración descendente, no hay deformación superficial.

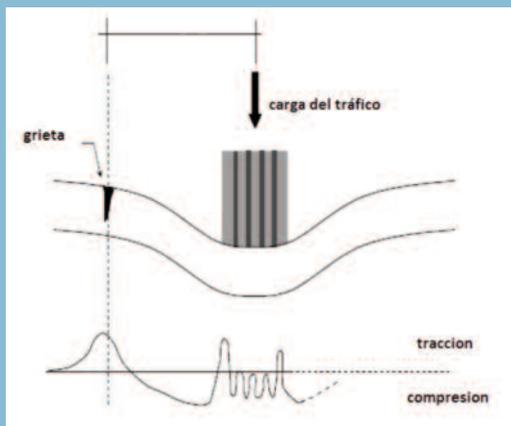
Esquema de la producción de grietas y fisuras descendentes

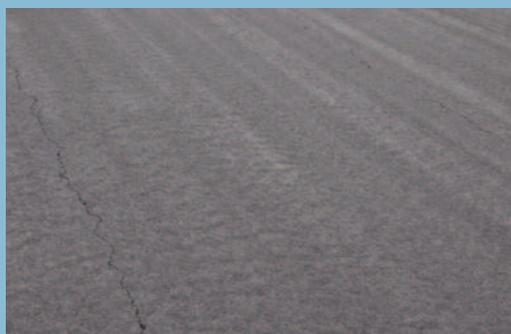
Fisuración descendente en pista de aeropuerto

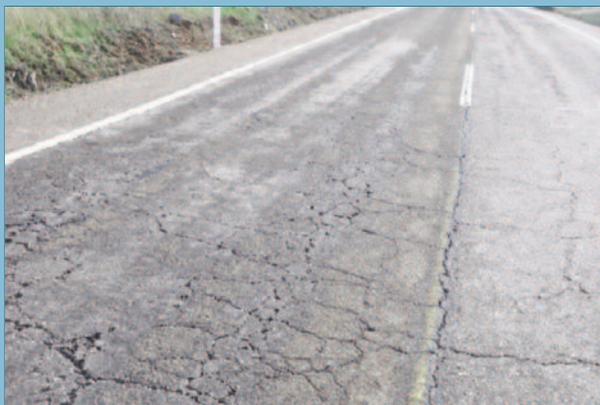
Agrietamiento descendente generalizado con inicio de pérdida de material. Procede colocar una nueva capa de mezcla bituminosa

En función del grado de agrietamiento la reparación es diferente.  
En fase inicial de aparición de la grieta es conveniente proceder a su sellado para evitar la entrada del agua hacia las capas inferiores y para favorecer un mejor comportamiento a los esfuerzos de tracción descritos como causa de este tipo de fisuración.  
Cuando la fisuración se ha generalizado, es necesario proceder a colocar una nueva capa de mezcla bituminosa sustitutiva de la que se ha agrietado.  
En este caso, una buena solución es utilizar técnicas de reciclado de pavimentos, bien in situ o bien con reciclado en planta asfáltica.  
Otra posible solución, en cualquier caso, consiste en la colocación de un tratamiento superficial mediante un microaglomerado en frío que permite impermeabilizar la capa de rodadura y facilitar un pavimento más como y seguro. Es una solución temporal pero, por su economía, es una buena solución antes de que la degradación del firme vaya a más.

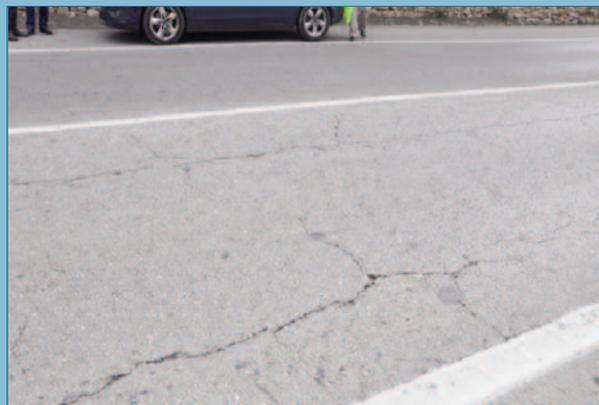
Grietas descendentes iniciándose, que deberían sellarse
