PATOLOGÍAS DE LOS PAVIMENTOS.

ENTREGA 15.

PATOLOGIAS EN LOS FIRMES DE CARRETERAS Y AEROPUERTOS

Denominación de la patología: 17 BACHES.

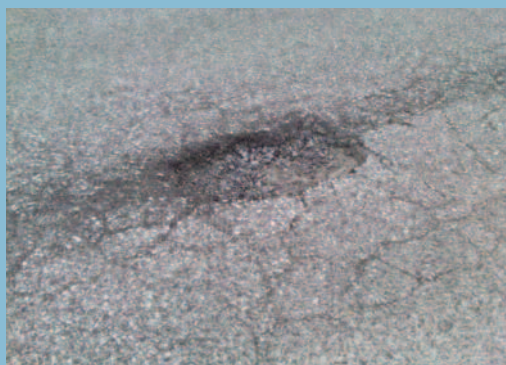
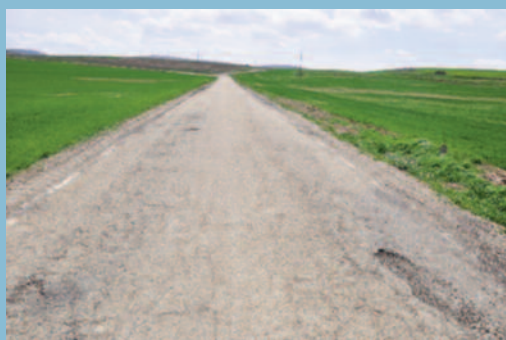
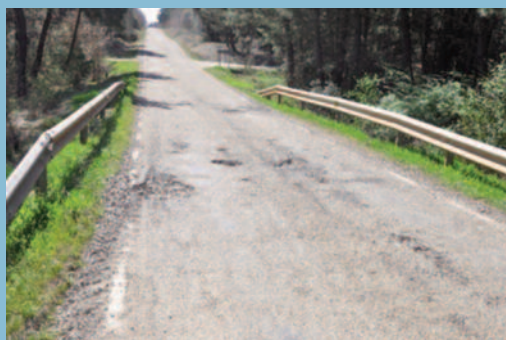
Imágenes de distintos tipos de baches.

Se trata de una cavidad localizada con cierta profundidad producida en el firme de una carretera, de forma irregular y de diferentes tamaños.

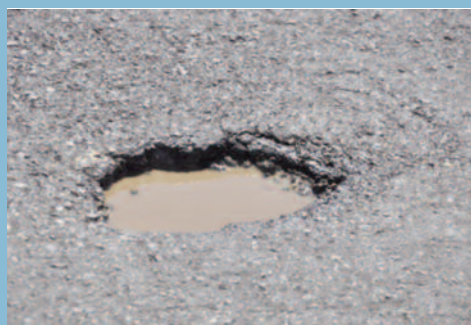
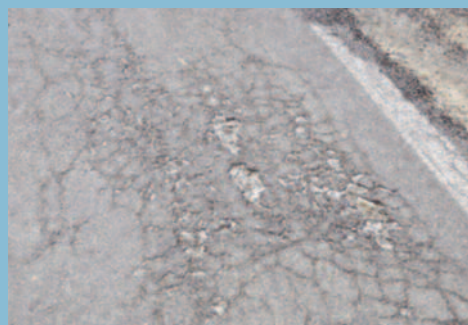
Baches producidos por causas relacionadas con la puesta en obra

En este caso, la aparición de este defecto en el firme puede estar asociado a deficiencias en el saneo y acondicionamiento previo de la superficie, que actuará como soporte de la mezcla bituminosa, por ejemplo en un recedido. También, puede deberse al efecto de alguno de los problemas siguientes:

- o Un drenaje defectuoso.
- o Falta de compactación de la mezcla.
- o Zonas con espesor insuficiente.

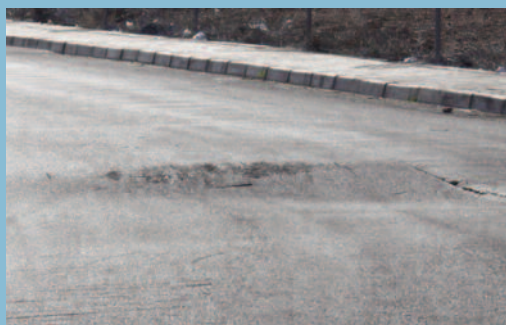
Denominación de la patología: 18 ESCALONES.

Escalón localizado en un punto de la vía.

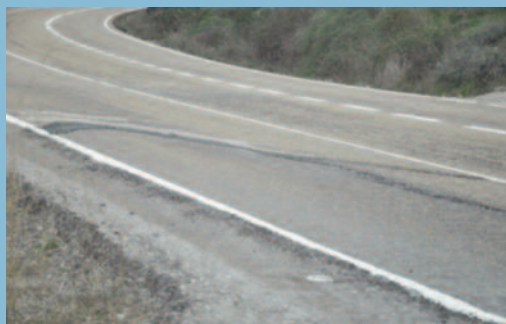
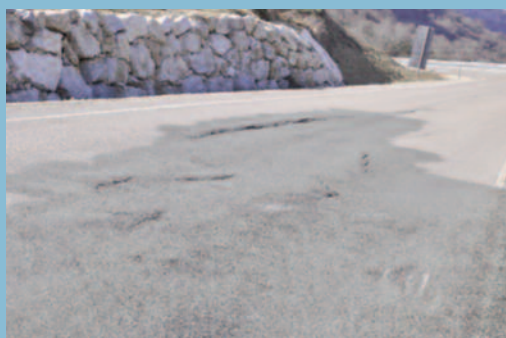
Escalones debidos a asentamiento localizado de las capas inferiores

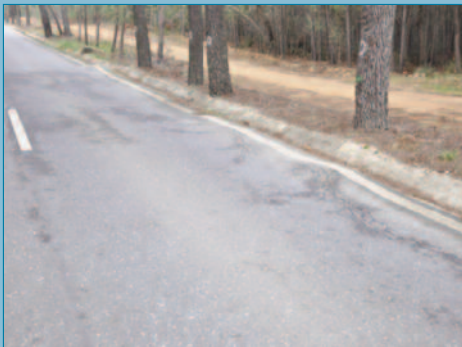
Escalones producidos por afeción al firme de las raíces de los árboles próximos a la carretera

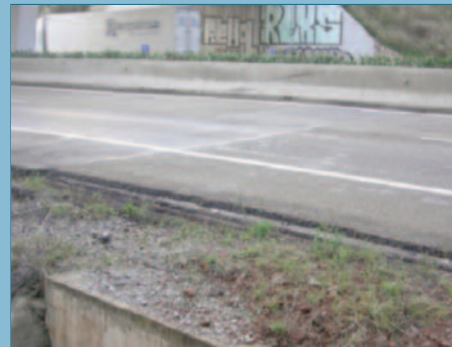
Escalón producido por la presencia de una estructura.

En caso que la patología esté producida a la entrada o salida de una estructura, no será fácil detectarla en un primer momento, sino pasado un tiempo y habitualmente debido a los asientos diferenciales que se pueden producir entre un pavimento flexible y otro, el de la estructura, rígido, acrecentados por diversos condicionantes como un escaso espesor de capa, problemas de diseño con la MBC, un posible mal dimensionado de la sección o asociado a una mala compactación de las capas inferiores junto a la estructura (defecto en la ejecución de la losa de transición). De forma que la presencia de la estructura se refleja en superficie, provocando el escalón. No siempre es fácil de apreciar a simple vista, pero bien mediante la medición de Índice de Regularidad Internacional (IRI) o circulando sobre la vía con la patología, es posible su localización.

En el caso de deberse a la transición del firme normal, con capas granulares, a la estructura, losa de hormigón, una buena solución es construir las denominadas losas de transición que evitan el asentamiento del material granular escasamente compactado junto a la estructura.

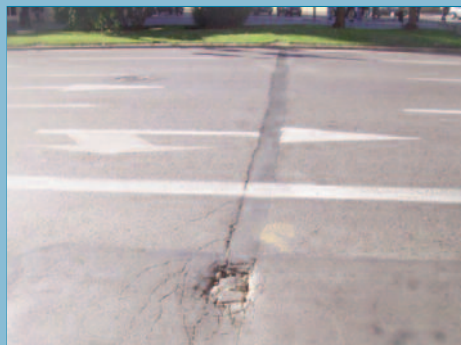
Escalón producido por asentamiento de zanja mal reparada

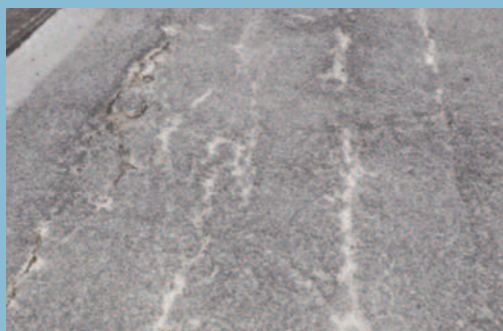
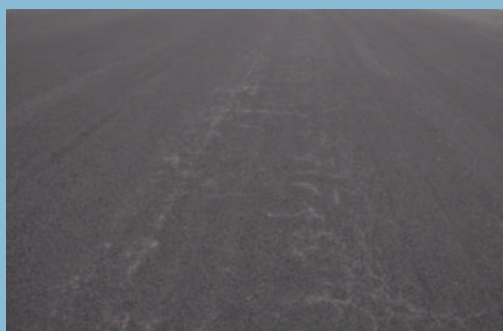
Denominación de la patología: 19 SURGENCIAS DE AGUA Y FINOS.

Surgencias de finos y agua en distintos tipos de firmes

Este deterioro consiste en el afloramiento en la superficie de la carretera, o de los viales urbanos, de agua y finos procedentes de las capas inferiores a la de rodadura.

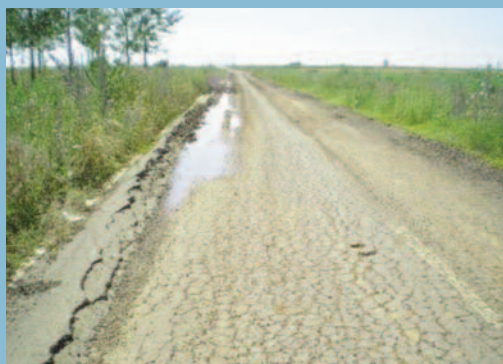
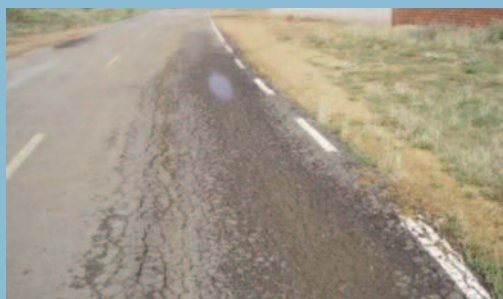
Surgencias de agua y finos como consecuencia de zahorra plástica y falta de drenaje longitudinal

La posibilidad de que haya movimientos de agua entre las distintas capas de la carretera y si en ellas existen excesos de finos o estos son de mala calidad (plásticos), que pueden ser arrastrados por el agua, conlleva a pérdidas de la capacidad estructural de la carretera y con ello a deterioros asociados a las surgencias como son los blandones, fisuraciones, baches, descarnaduras, etc.

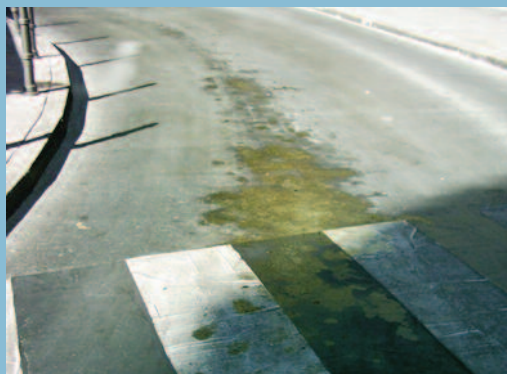
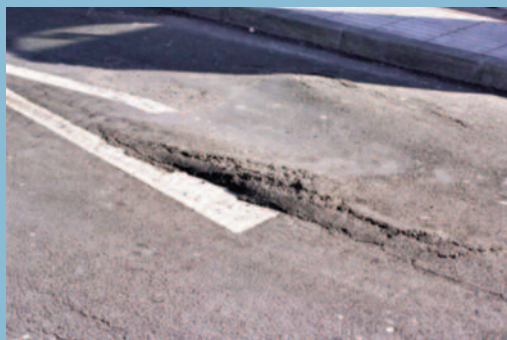
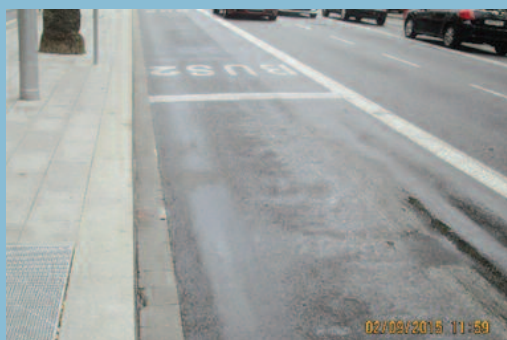
Denominación de la patología: 20 PATOLOGÍA POR VERTIDOS SUPERFICIALES.

Diversos casos de vertidos de combustibles y su afección al firme
