8.- Escalones

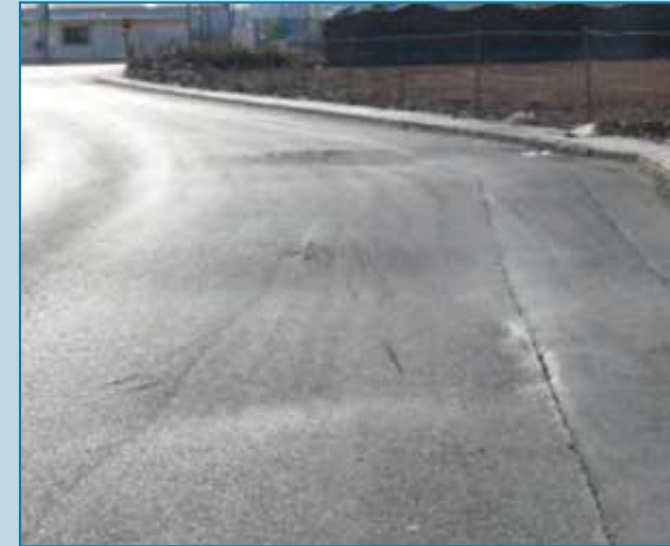
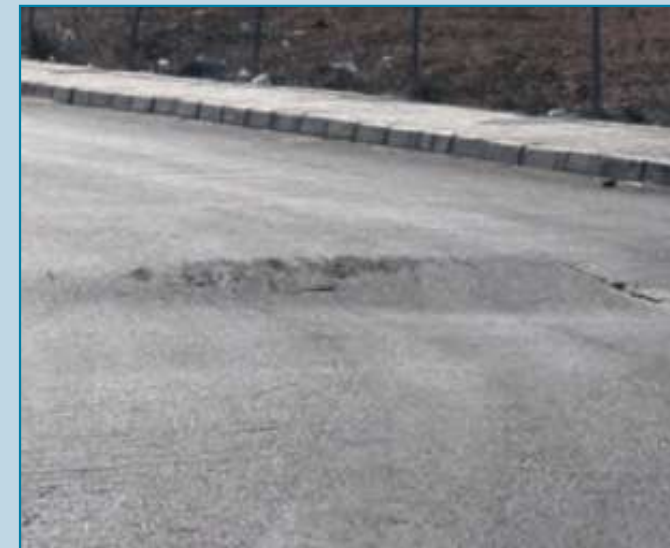
Sobreelevación de la vía sobre la que se circula, provocando desplazamientos verticales, en el momento de alcanzar el defecto, bien por impacto directo de los neumáticos, bien por caída.

Produce desplazamientos del vehículo, con una posible pérdida del control del vehículo, en caso que el escalón quede ubicado en una zona de curva, el riesgo se incrementa de forma considerable, ya que en la mayoría de los casos no es visible con la suficiente antelación. En condiciones de lluvia se forman charcos, con el consiguiente riesgo de hidroplaneo (pérdida de adherencia del vehículo por lamina de agua entre neumático y pavimento).

Para la reparación se debe realizar el fresado de la zona afectada, así como las zonas anteriores y posteriores al defecto, para posteriormente pavimentar con la mezcla bituminosa adecuada, regularizando la superficie de forma correcta.
